# Tilstandsrapport

Fritidsbolig

Tråstølsvegen 576, 5710 SKULESTADMO

Befaringsdato: 25.09.2025

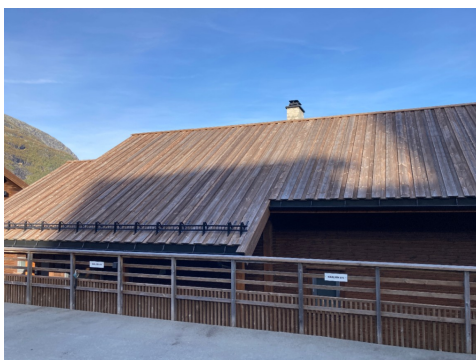
### Nedløp og beslag

Takrenner/nedløp og beslag i metall

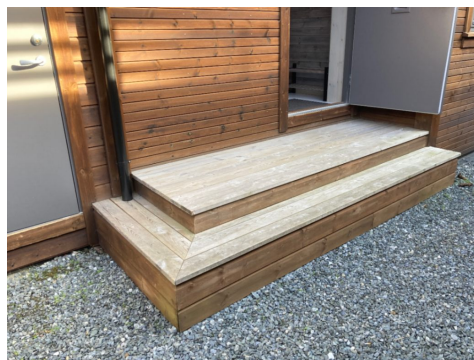
### Utvendige trapper

Trapp med platting til inngang

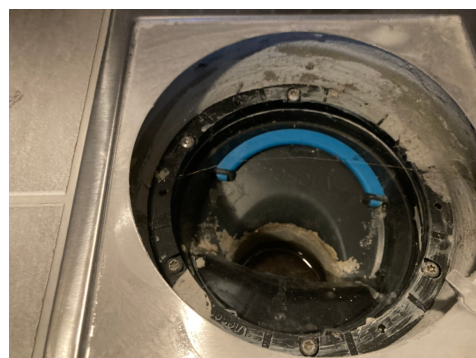
## ! TG 1 Andre innvendige forhold - 2

Innvendig bod med fliser på golv og panel på vegger/tak

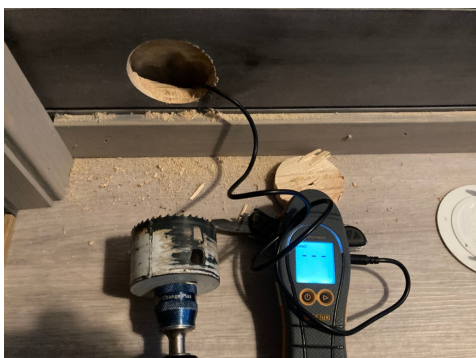
## ! TG 0 Tilliggende konstruksjoner våtrom

Hulltaking er foretatt uten å påvise unormale forhold. Hulltaking er foretatt i gang. Fuktkvotemåling (vekt%) i konstruksjonen ble målt til 0.

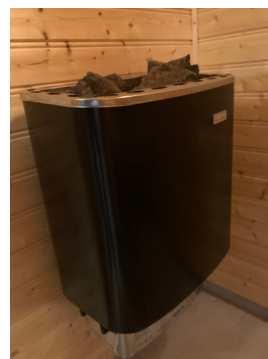
## ! TG 1 Overflater og konstruksjon

Badstue med fliser på golv og panel på vegger og tak  
Innreda med trebenker og elektrisk ovn

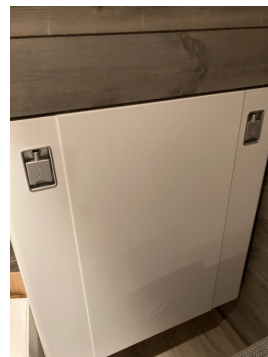
## TG 1 Ventilasjon

Boligen har balansert ventilasjon (Flexit CI60)

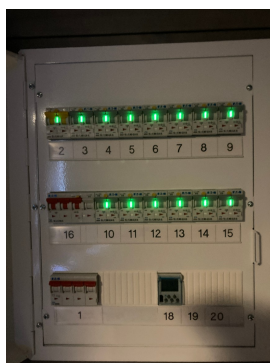
12. Foreta en helhetsvurdering av det elektriske anlegget, dets alder, allmenne tilstand og fare for liv og helse. Bør det elektriske anlegget ha en utvidet el-kontroll?

**Ja** Alle anlegg som ikkje har hatt el-kontroll dei siste 5 årene bør få dette utført

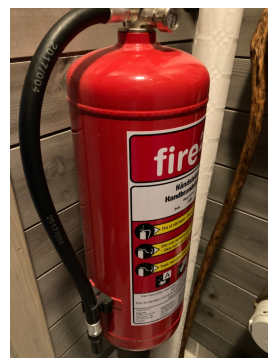
## Branntekniske forhold

Brannstige i gavl fra hems

1. Er det mangler for brannslukningsutstyr i boligen iht. forskriftskrav på søknadstidspunktet, men minst Byggeforskrift 1985?  
**Nei**
2. Er det skader på brannslukningsutstyr eller er apparatet eldre enn 10 år?  
**Nei**
3. Er det mangler på røykvarsler i boligen iht. forskriftskrav på søknadstidspunktet, men minst Byggeforskrift 1985?  
**Nei**
4. Er det skader på røykvarslere?  
**Nei**
