Tilstandsrapport

Boligbygg med flere boenheter

Rugdeveien 25 A, 4626 KRISTIANSAND S

Befaringsdato: 17.03.2025

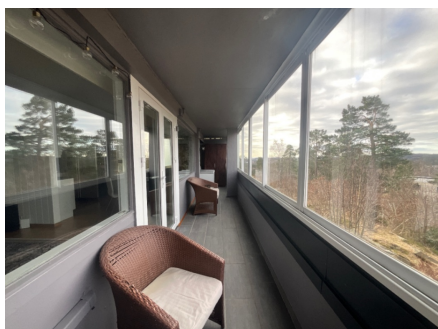
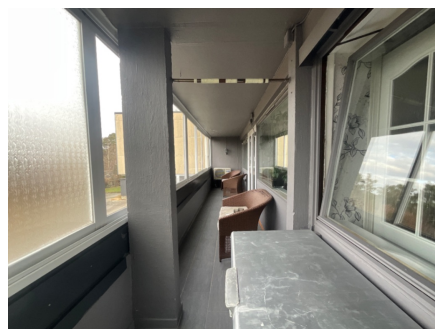
Noe løs maling på dekket.

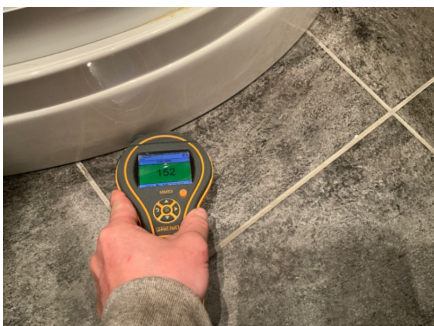
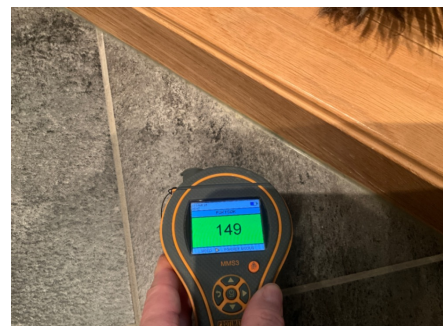
Hulltaking er ikke foretatt da det ikke er fysisk mulig pga tilliggende konstruksjoner. Vegger av betong/mur.
Ingen unormale funn ved søk etter fukt på gulv og vegger.
Tilstandsgrad er satt på bakgrunn av ingen unormale funn ved søk etter fukt i våtsoner.
