# Tilstandsrapport

Enebolig

Strømfossveien 424 , 1894 RAKKESTAD

Befaringsdato: 08.01.2026

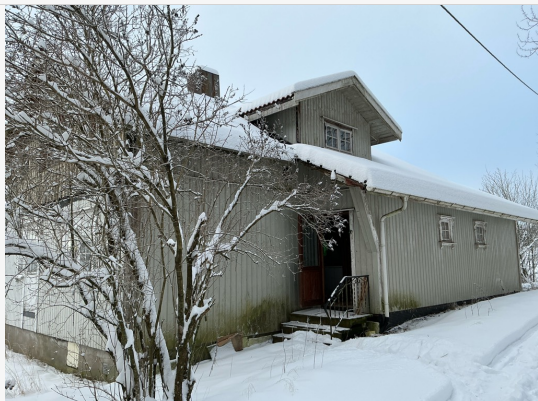
## Enebolig

Høy risiko for omfattende skjulte skader i bærende konstruksjoner. Bygningen vurderes som kondemnable og ikke egnet for videre bruk.
