# Tilstandsrapport

Boligbygg med flere boenheter

Loddefjordveien 14 , 5171 LODDEFJORD

Rapportdato: 25.01.2026

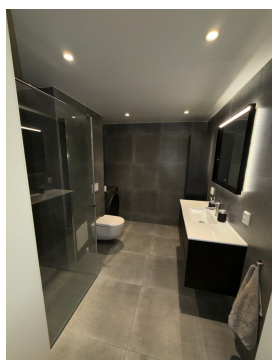
### 5 ETASJE > BAD - 6.2M2

## TG 1 Overflater vegger og himling

Det er slukenne ved vegg i dusjsonen og smøremembran med dokumentert utførelse.

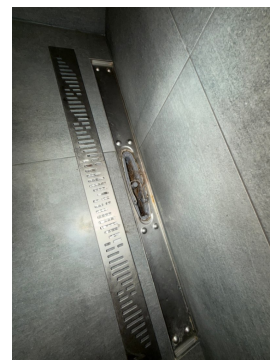
### 5 ETASJE > BAD - 6.2M2

## TG 1 Sanitærutstyr og innredning

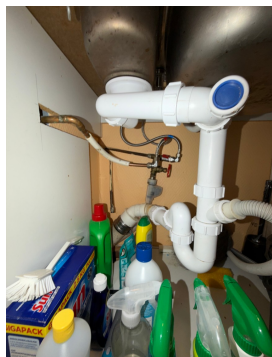
## TG 1 Vannledninger på bad

Innvendige vannledninger er av plast (rør i rør). Det er besiktiget i rørskap.

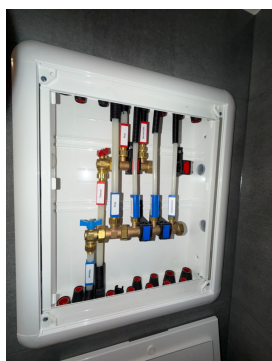
## TG 1 Avløpsrør

Avløpsrør av plast/jern, vurdert på bakgrunn av alder og rørfornyng. Borettslaget ble rørfornyng ble utført i 2015-2017. Hovedstammer som går gjennom blokken er ikke vurdert, da det vedlikeholdes og utskiftes av borettslaget.
