# Tilstandsrapport

Fritidsbolig

Eidsbergsvegen 2 , 2435 BRASKEREIDFOSS

Befaringsdato: 07.05.2026

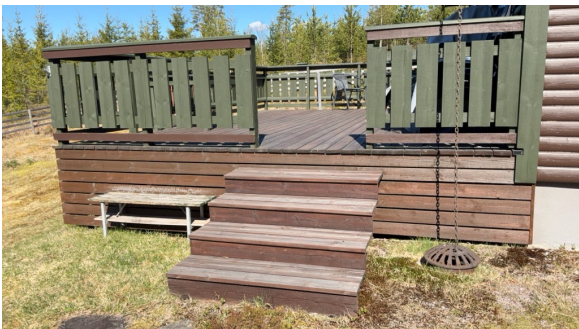
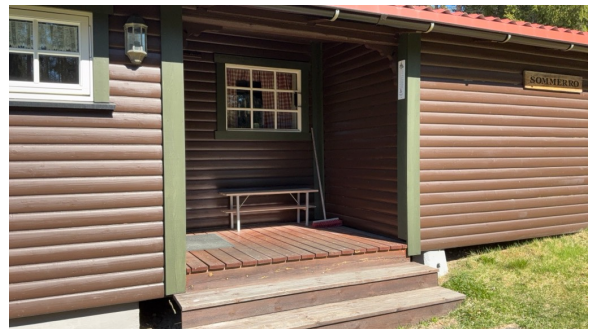
Hovedveranda er punktfundamentert med betongblokker, ukjent med frostsikring. Bygget i trekonstruksjoner. Punktfundamentert veranda ved entre.
