# LILLE TØYEN HAGEBY - Meget pen hagebyleilighet m/direkte utgang til skjermet hageparsell.

Rune Kristiansen Takst AS  
Aud Schønemanns vei 13. Andel 234. Oppdrag 2025213

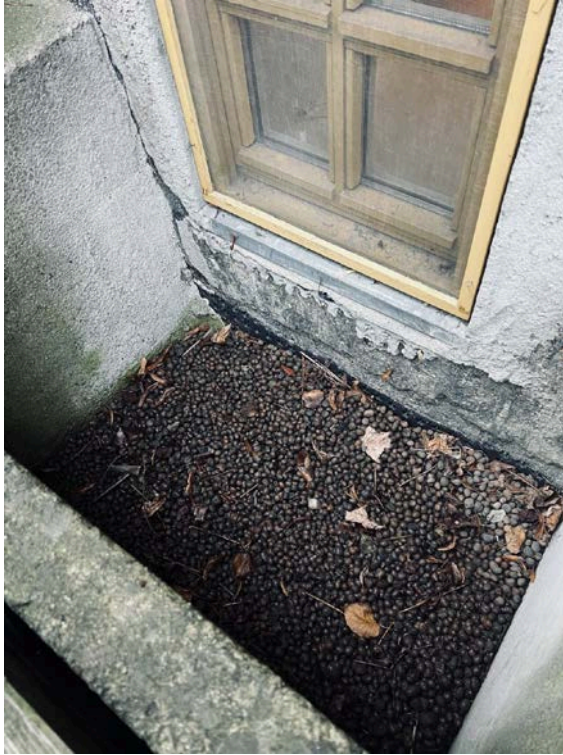
Avvik: Dreneringen er nå over 100 år, og ut i fra alder har den nå utlevd sin levetid.

Det var her registrert fukt i nedre del av grunnmur. Dette vil være naturlig i bygg fra denne tiden.

Konsekvens: Forhøyede fuktverdier grunnet manglende utvendig fuktsikring, kan medføre sopp/råteskader, og få skadelig innvirkning på innneklima.

Synlig grunnmursplast på hagesiden.

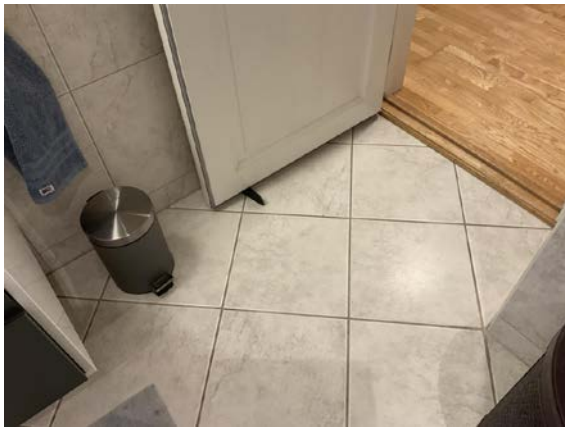
Avvik 1: Fall til sluk: Fallforhold tilfredsstiller ikke krav i teknisk forskrift.

Konsekvens: Ved en akutt lekkasje, er det usikker om lekkasjevann fra servant m.m. vil renne til sluk, eller om det vil renne ut av døren.

Flatt gulv uten fall mot sluk, mellom servantskap og dør.

Ut i fra overstående merknader og fare for skader, er det anbefalt å oppgradere/modernisere badet.

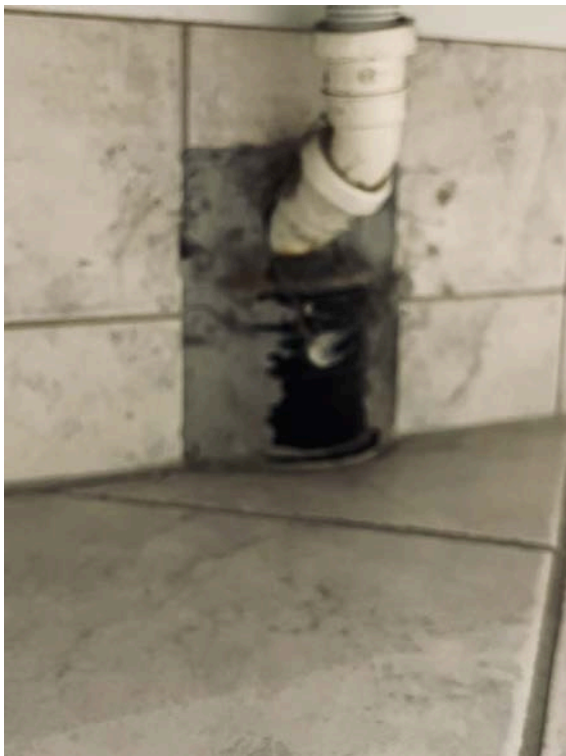
Rørgjennomføring i overgang gulv/vegg.  
Ufagmessig løsning.

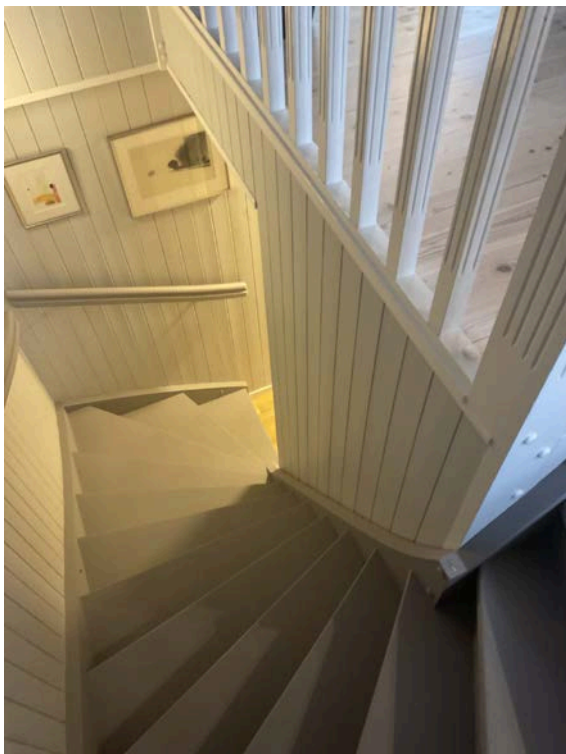
Dette er et avvik i sikkerhetskrav til en intertrapp, hvor det skal være håndløper på begge sider av trappen.

Manglende håndløper på vegg.

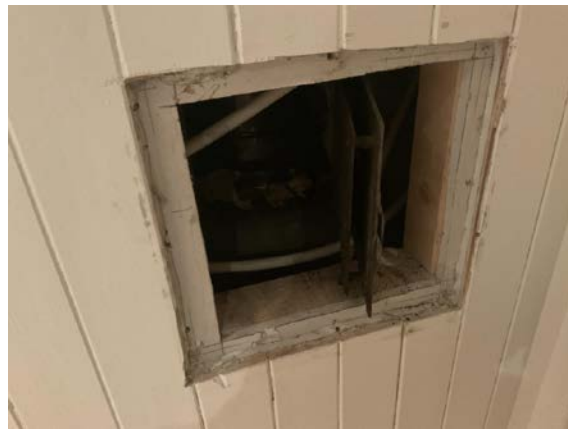
Avviket gjelder feieluke. Denne er dekket med treluke. Det er da for lite avstand til brennbart materiale.

Feieluke i kjeller. Pipe/feieluke innkledd med treverk.

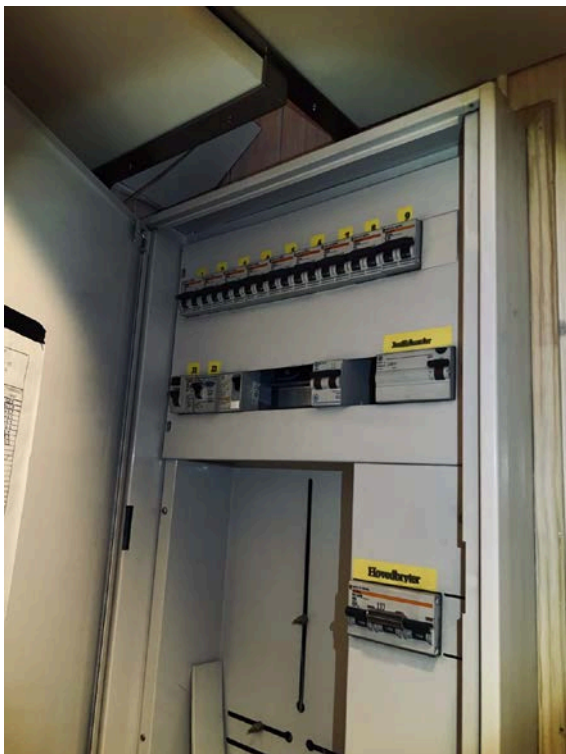
Det blir satt TG-2 for el-anlegget. Dette er ikke å anse som en tilstandsvurdering av el-anlegget, men settes for å synliggjøre at jeg anbefaler en utvidet elkontroll. Avvik som utløser TG-2: Opplysninger/dokumentasjon på el-anlegget er ikke fremvist.

Sikringskap.

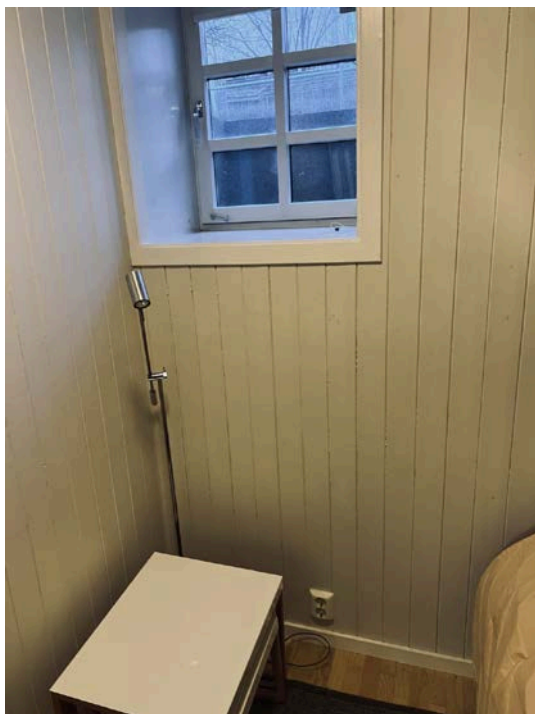
Vinduer i kjeller er plassert høyt oppe på vegg.
