Tyttbærvegen 34, 2409 ELVERUM

Arkitekttegnet og flott enebolig med innholdsrik planløsning over 3 plan. Flere solrike uteplasser og fin hage. Garasje!

Ditt nye hjem?

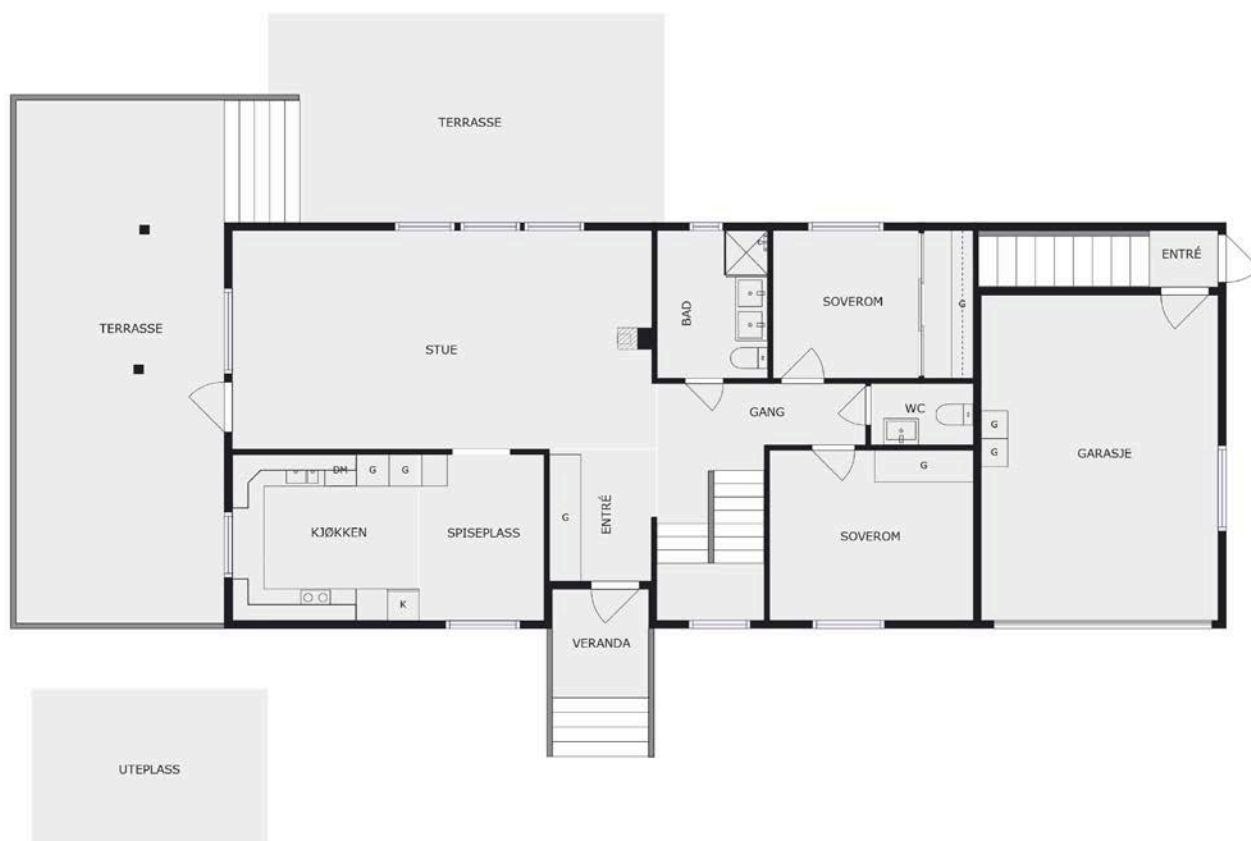
1. etasje

Plantegningen er en ikke målbart illustrasjon og avvik kan forekomme.

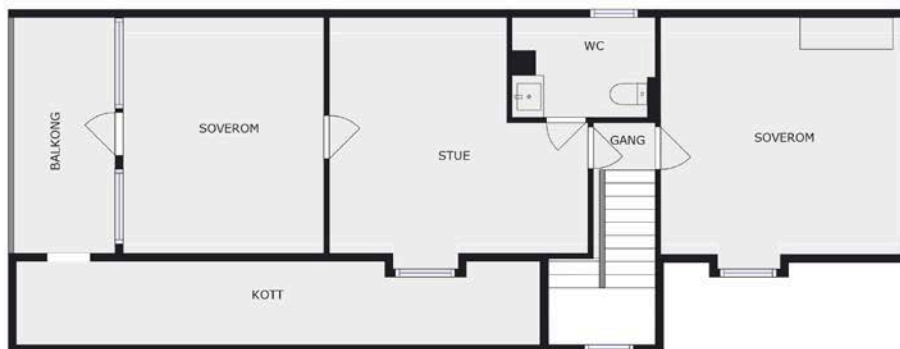
2. etasje

Plantegningen er en ikke målbare illustrasjon og avvik kan forekomme.

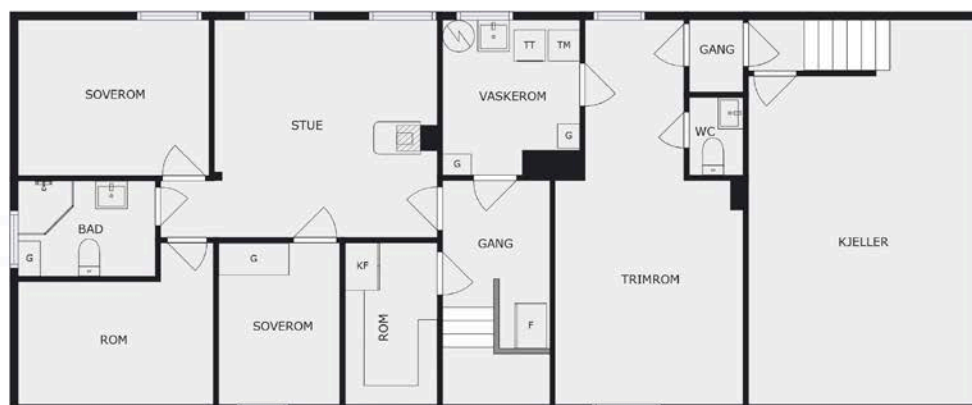
Kjeller

Plantegningen er en ikke målbare illustrasjon og avvik kan forekomme.

I kjelleren er det også innredet et hobbyrom/treningsrom, vaskerom, toalettrom, matbod, kjellerrom og trapperom tilknyttet garasjen.

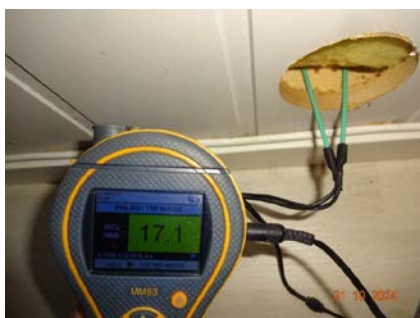
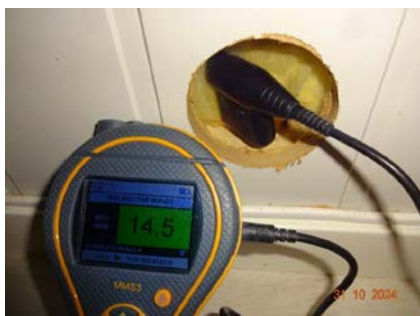
Ved bruk av fuktmåler ble det registrert noe fuktighet i kjelleryttervegg.
Se bilde.

Ved bruk av fuktmåler i bunnsvill ble det ikke registrert unormale verdier. Tørt ved befaring. Se bilde.

Påforede kjelleryttervegger er en risikokonstruksjon, da underliggende konstruksjonen ikke er tilgjengelig, kan skjule fukt, sprekker og diverse skader.

- Det er påvist indikasjoner på noe fuktgjennomtrenging inn i kjellermur.
