Høymyrveien 44, 1391 VOLLEN

Flott beliggende enebolig fra 2002. Dobbelgarasje med hems. Flott utsikt mot fjorden

Velkommen til Høymyrveien 44 - Presentert av Håkon Dybvad v. Aktiv Asker.

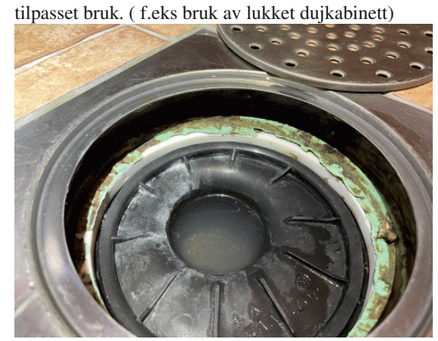
Merknader: -Det er målt høydeforskjell med laser på 28 mm fra topp flis ved terskel til topp slukrist.
-Noe utvasked fuger i dusjsone, samt små riss.

TG 2:
Settes på bakgrunn av riss i fuger (avvik NS 3600:2018)

Merknader: -Det er ukjent løsning av membran/fuktsikring av våtrommet.
-Det er antydning til smøremembran i sluk. Ikke påvist slukmansjett under klemring
-Det ble foretatt hullboring og søk etter fukt og visuell sjekk. Ingen tegn til fukt på befaringsdagen.

TG 2:
Alder og slitasje. Forventet levetid er oppnådd, men badet kan ha flere år igjen med god funksjon ved tilpasset bruk. (f.eks bruk av lukket dujkabinett)
