Finnåsgata 16, 5519 HAUGESUND

**Innholdsrik og betydelig  
oppgradert enebolig med garasje |  
Trivelig uteområde/hage | Attraktiv  
beliggenhet**

# Innholdsrik og betydelig oppgradert enebolig med garasje | Trivelig uteområde/hage

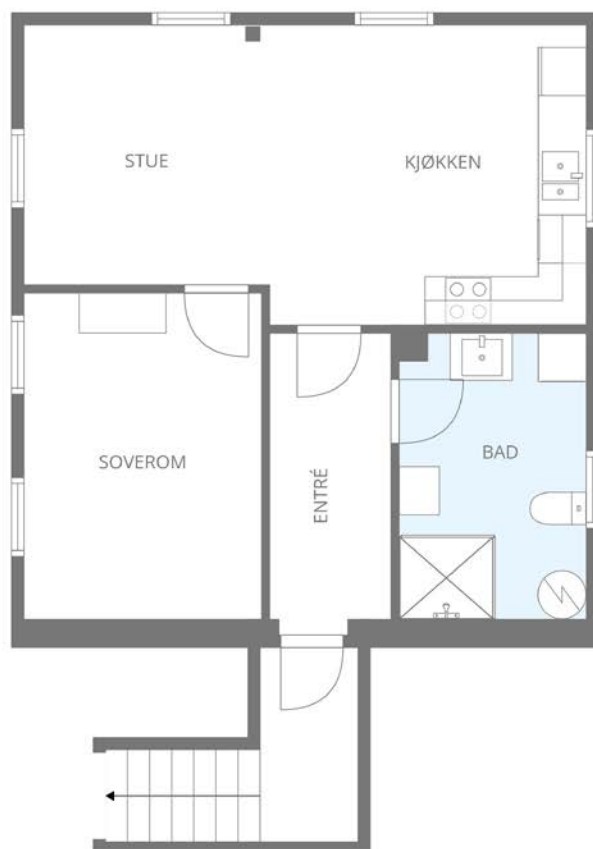
# Plantegning

Skissen er kun ment for å gi inntrykk av planløsning. Megler/Selger tar ikke ansvar for evt. feil. Plantegningen er ikke målbar, og kan inneholde feil.

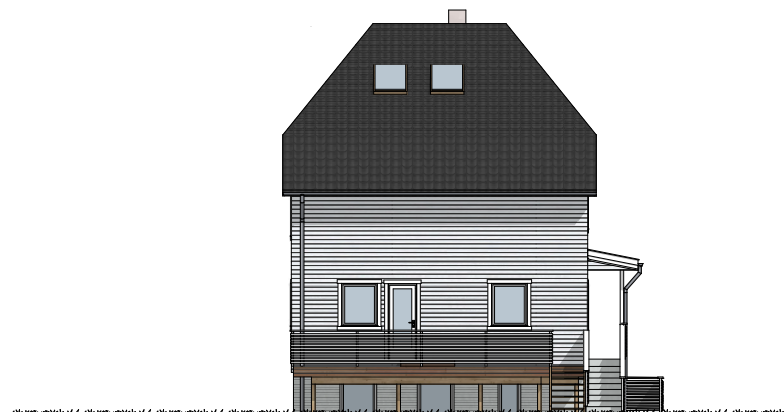
1:100 Fasade Sydvest
