Tilstandsrapport

Fritidsbolig

Hatlingvegen 1432, 7717 STEINKJER

Befaringsdato: 18.02.2025

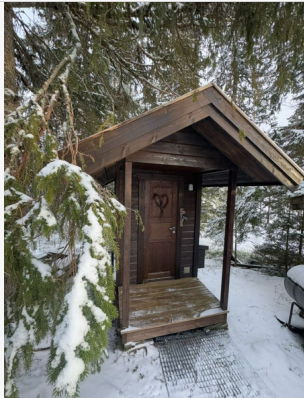
Utedo

Merk: Bygget er ikke tilstandsvurdert
