Feltspatveien 10D, 3221 SANDEFJORD

**Praktisk og lettstelt enebolig med alt på en flate! 3 soverom og rolig område. Garasje. Fint alternativ til leilighet!**

Kjedehus  
 Feltspatveien 10 D, 3221 SANDEFJORD  
 SANDEFJORD kommune  
 gnr. 42, bnr. 687  
 Andelsnummer 7

Befaringsdato: 19.06.2025      Rapportdato: 20.06.2025      Oppdragsnr.: 21248-1606      Referansenummer: DV5741  
Autorisert foretak: Drammen Takstsenter AS      Sertifisert Takstingeniør: Olav Rudland Kvilhaug      Vår ref:

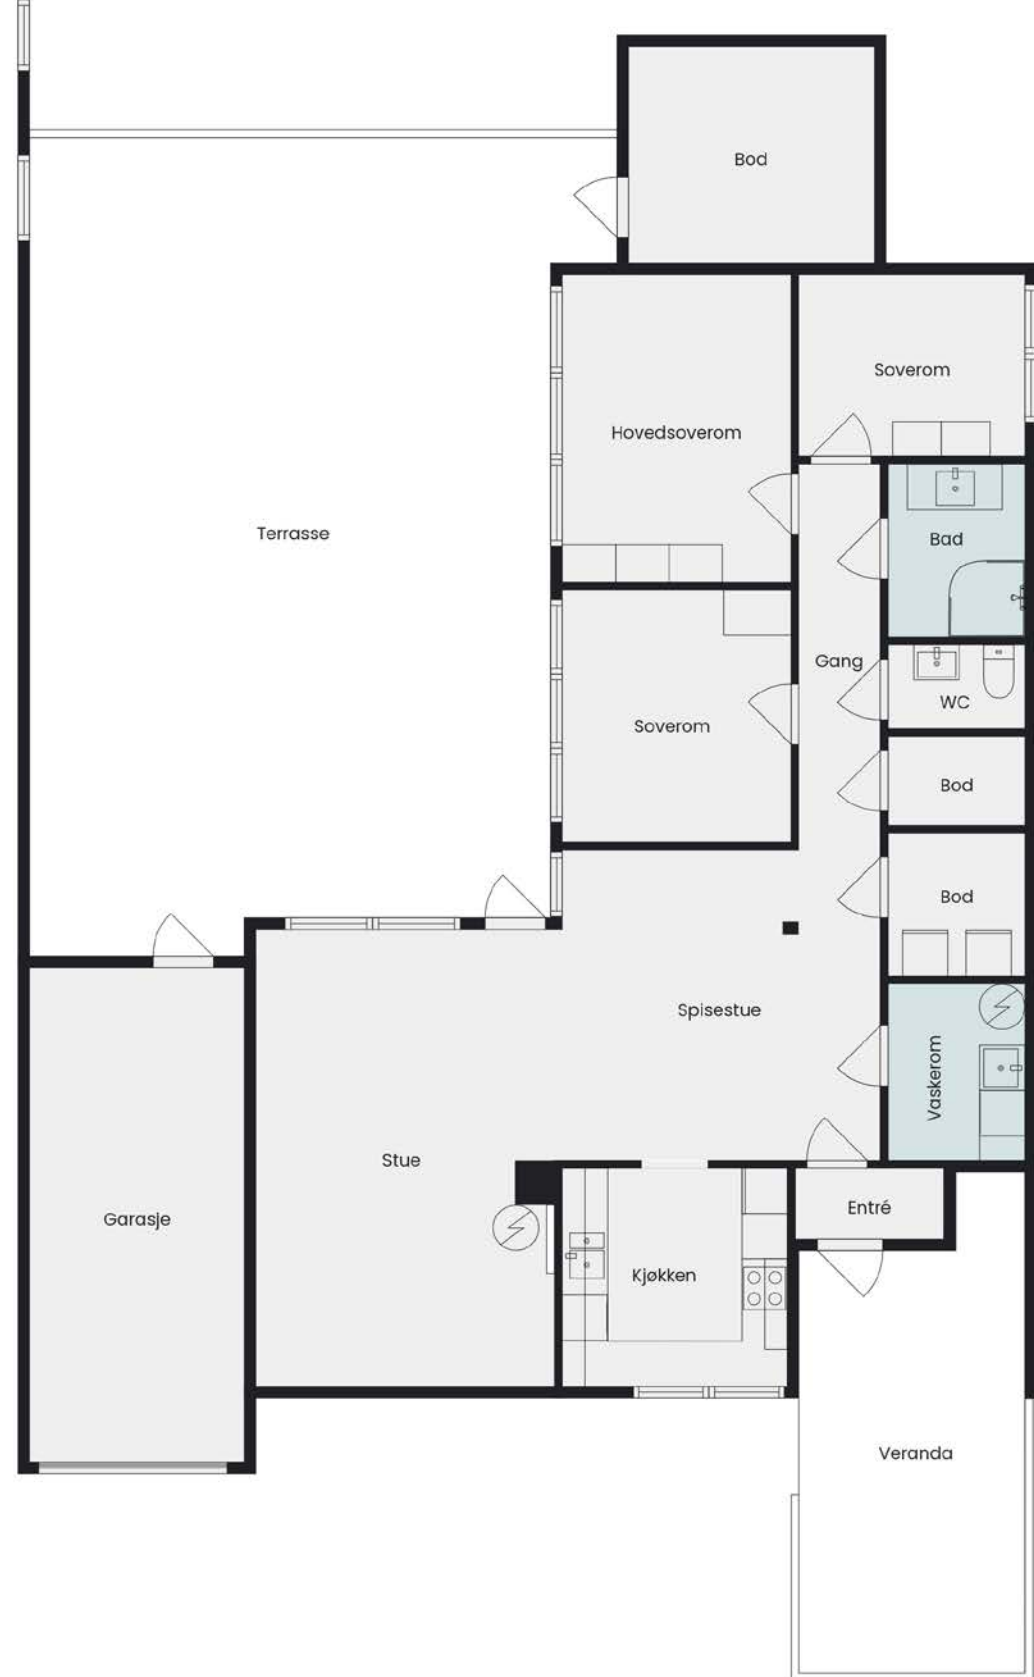
Plantegningen er en ikke målbar illustrasjon og avvik kan forekomme.

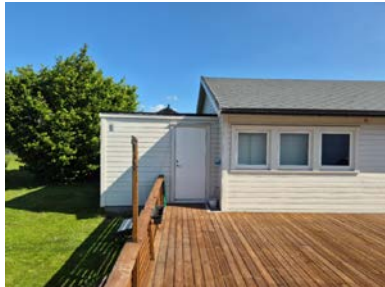
Skjevt rekkverk.

Balkonger, terrasser og rom under balkonger  
Terrasse på 74 m² med utgang fra stue.  
Terrassebord og bjelker i trykkimpregnert tre fundamentert på løsmasser. Første del av terrasse ut fra stue er eldre og resten ut mot hage er fra 2011/12.  
Liggende spilerekkverk.  
Terrasse på 17 m² til inngangsparti. Terrassebord og bjelker i trykkimpregnert tre fundamentert på løsmasser.  
Liggende spilerekkverk.  
Vurdering av avvik:  
• Det er avvik:  
Rekkverket på terrasse fra stue er ustabilt og har skjevheter. Det er skjevheter i terrassegulv og råteskader i et terrassebord.  
Konsekvens/tiltak  
• Tiltak: Terrasser har behov for vedlikehold/ oppgraderinger.

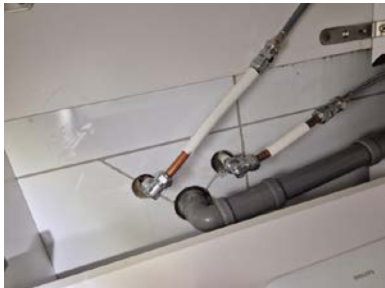
Utette rørgjennomføringer.

1. ETASJE > BAD  
Sluk, membran og tettesjikt  
Det er plastsluk og smøremembran med ukjent/ udokumentert utførelse.  
Vurdering av avvik:  
• Det er påvist mangelfull/feil utførelse rundt rørgjennomføringer e.l. som gir fare for fukt i konstruksjonen i våtsone.

• Mer enn halvparten av forventet brukstid er passert på membranløsningen.  
Det er registrert utette rørgjennomføringer under vask.  
I tillegg mangler det mykfug mellom benkeinnredning og vegg, noe som medfører risiko for at vann kan havne bak innredningen ved søl eller lekkasje.  
Kombinasjonen av disse forholdene kan føre til fuktskader i bakenforliggende konstruksjoner over tid.  
Konsekvens/tiltak
