Nøkkelinformasjon

Salgsobjekt: Enebolig
Eierform: Eiet
Byggeår: 1947
BRA-i/BRA Total: 166/194 m²
Tomtstr.: 745 m²
Soverom: 6
Gnr./bnr. Gnr. 28, bnr. 164
Gnr. 28, bnr. 238

Fløgstad - Flott enebolig med nydelig utsikt - Flat tomt/hage - God p-plass - 6 soverom

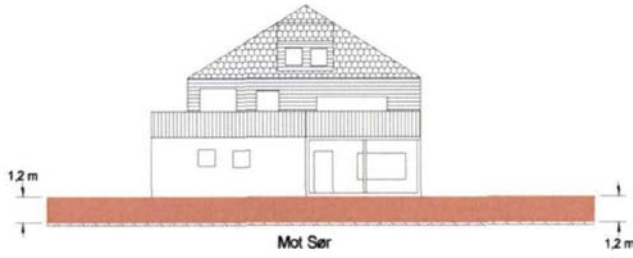
Prosjekt: Trond Vidar Tomassen	
Endring av terrengnivå	
Kjelbergvegen 6	Gr. 23 Bnr. 164
Tegn: TVT	Dato: 19.08.2014
	Mål: 1:100
