Vestsivegen 215, 2406 ELVERUM

Solrik eiendom med idyllisk beliggenhet rett ved Terningåa! Koselig og jevnlig vedlikeholdt enebolig med stor terrasse.

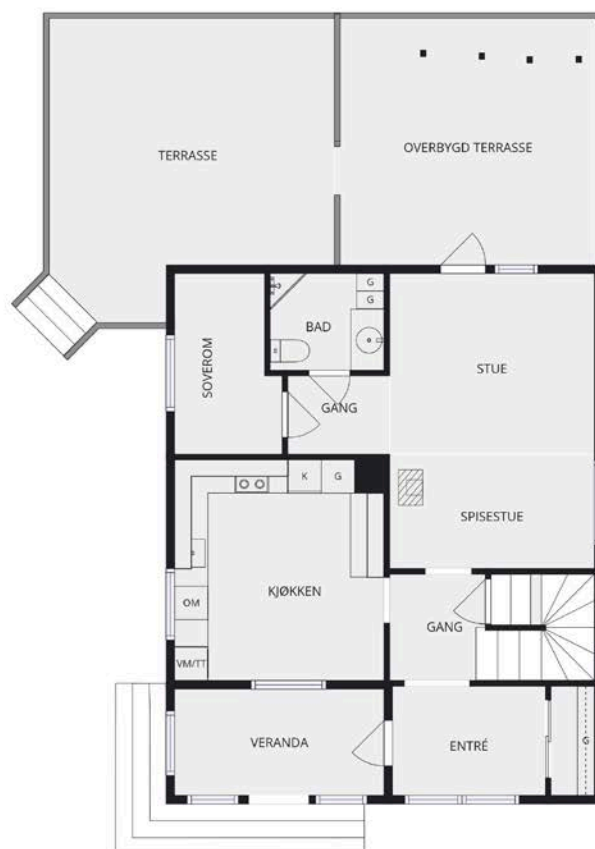
1. etasje

Plantegningen er en ikke målbar illustrasjon og avvik kan forekomme.

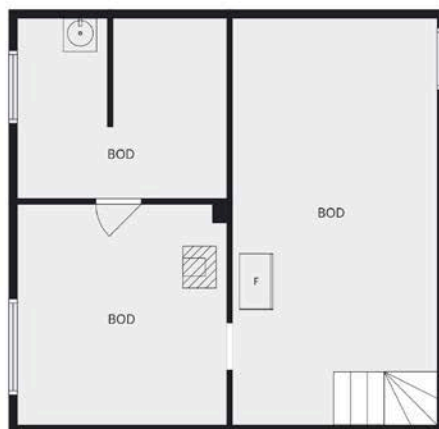
Kjeller

Plantegningen er en ikke målbar illustrasjon og avvik kan forekomme.

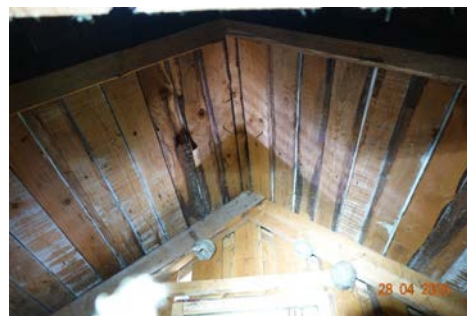
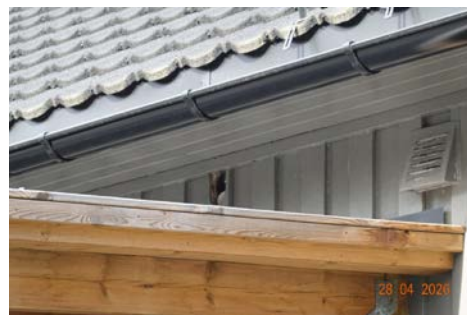
Vepsebol bør fjernes for å unngå risiko for spredning og uønsket aktivitet fra insekter på loftet.
Synlige spiker gjennom undertaket bør utbedres for å forhindre fuktinntrengning og påfølgende skade på takkonstruksjonen.
Avtrekk fra bad bør føres over tak for å unngå fare for fuktskader i gesimsbord og omkringliggende konstruksjoner.

Hentet fra tidligere tilstandsrapport: Avtrekk fra bad er ikke ført over tak. Fare for fuktskader i gesimsbord. Se bilde.

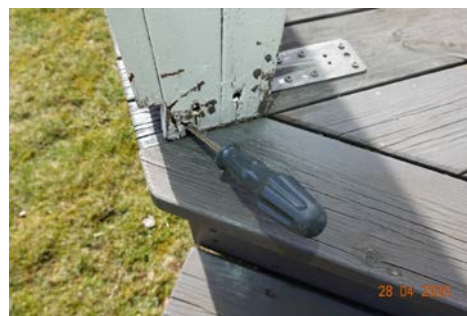
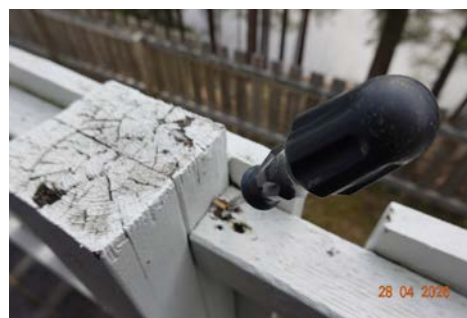
Det er påvist råteskade i rekkverk.
Det er påvist løst rekkverksbord til terrasse.

Råteskadet rekkverk bør utbedres eller skiftes ut for å hindre videre forringelse og redusere risikoen for personskade eller svekket sikkerhet.
Løst rekkverksbord bør festes.

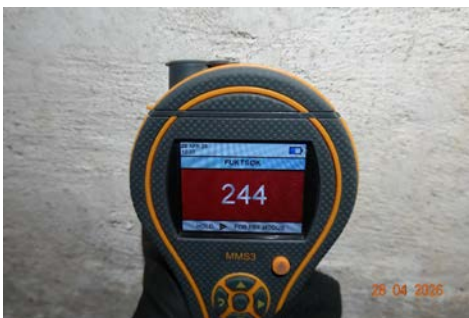
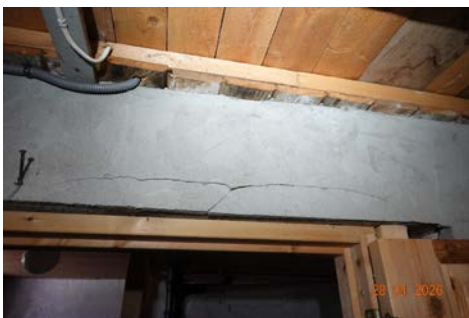
- Det er påvist indikasjoner på noe fuktgjennomtrenging i kjellergulv.
- Det er påvist indikasjoner på noe fuktgjennomtrenging inn i kjellermur.

Steder med saltutslag på kjelleryttervegger, etter fuktgjennomgang i veggene.

Det er påvist avskalinger/sprekker i gulv i kjeller.

Det er påvist sprekker i murpuss i kjeller.

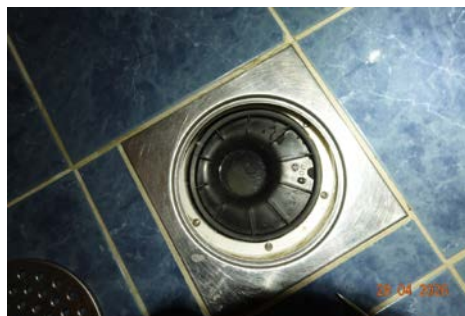
Det bør gjennomføres utbedring av fallforhold og skadede fliser/fuger i dusjsonen for å sikre tilfredsstillende avrenning til sluk og hindre vannskader i underliggende konstruksjoner.

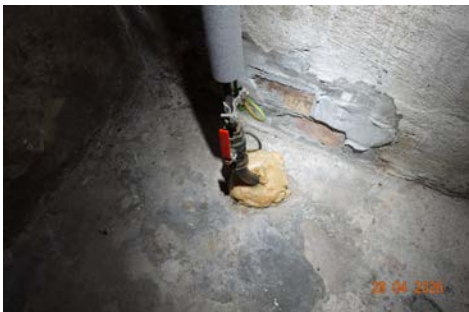
Irr på rør bør undersøkes nærmere og eventuelt utbedres for å forhindre lekkasjer.

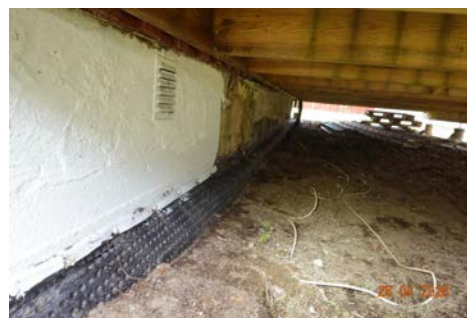
Skadet grunnmursplast bør utbedres for å sikre tilstrekkelig fuktisikring av grunnmuren.

Fuktsikring med grunnmursplast. Festet i topplist.
