Salgsobjekt: Tomannsbolig  
Eierform: Eiet  
Byggeår: 1967  
BRA-i/BRA Total 194/213 kvm  
Tomtstr.: 711.8 m²  
Soverom: 3  
Antall rom: 4  
Gnr./bnr. Gnr. 185, bnr. 283  
Gnr. 185, bnr. 469  
Oppdragsnr.: 1501250003

Aktiv Eiendomsmegling v/ Henriette Hagen har gleden av å presentere Kollbudalen 19. Dette er en familievennlig og velholdt tomannsbolig som går over tre halvplan med en flott beliggenhet i Morvik. Dette er et herlig familiehjem med god plass, fine kvaliteter, gode solforhold og nydelig utsikt.

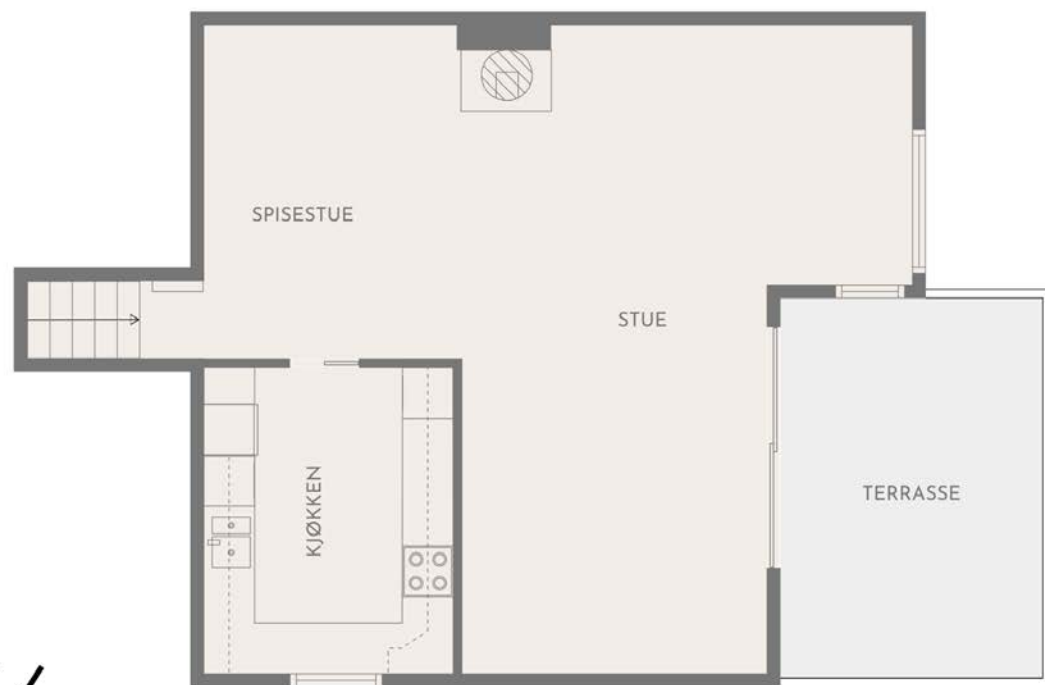
PLANTEGNINGEN ER ILLUSTRERT OG AVVIK KAN FOREKOMME

Plantegningen er ikke i målestokk og noe avvik kan forekomme.  
Megler/selger tar ikke ansvar for evt. feil.

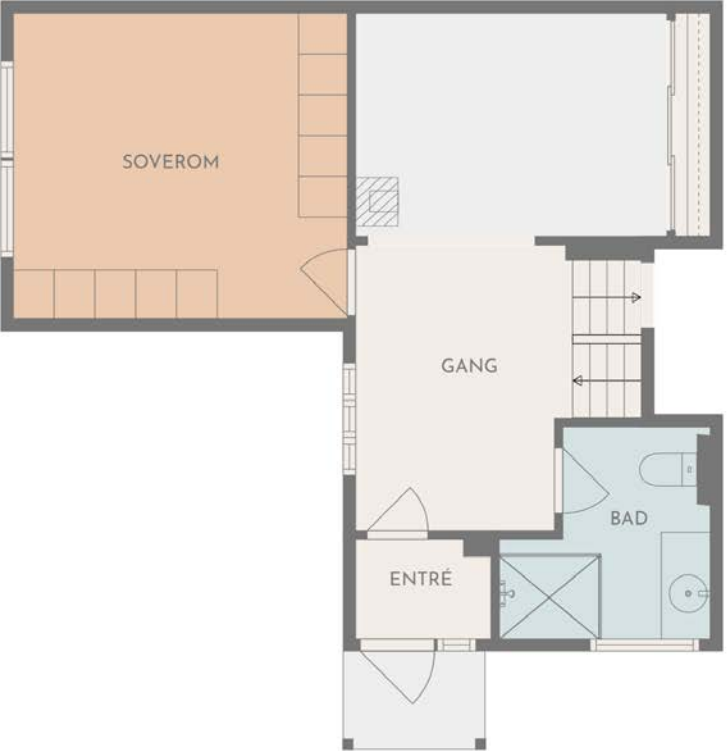
PLANTEGNINGEN ER ILLUSTRERT OG AVVIK KAN FOREKOMME

Plantegningen er ikke i målestokk og noe avvik kan forekomme.  
Megler/selger tar ikke ansvar for evt. feil.

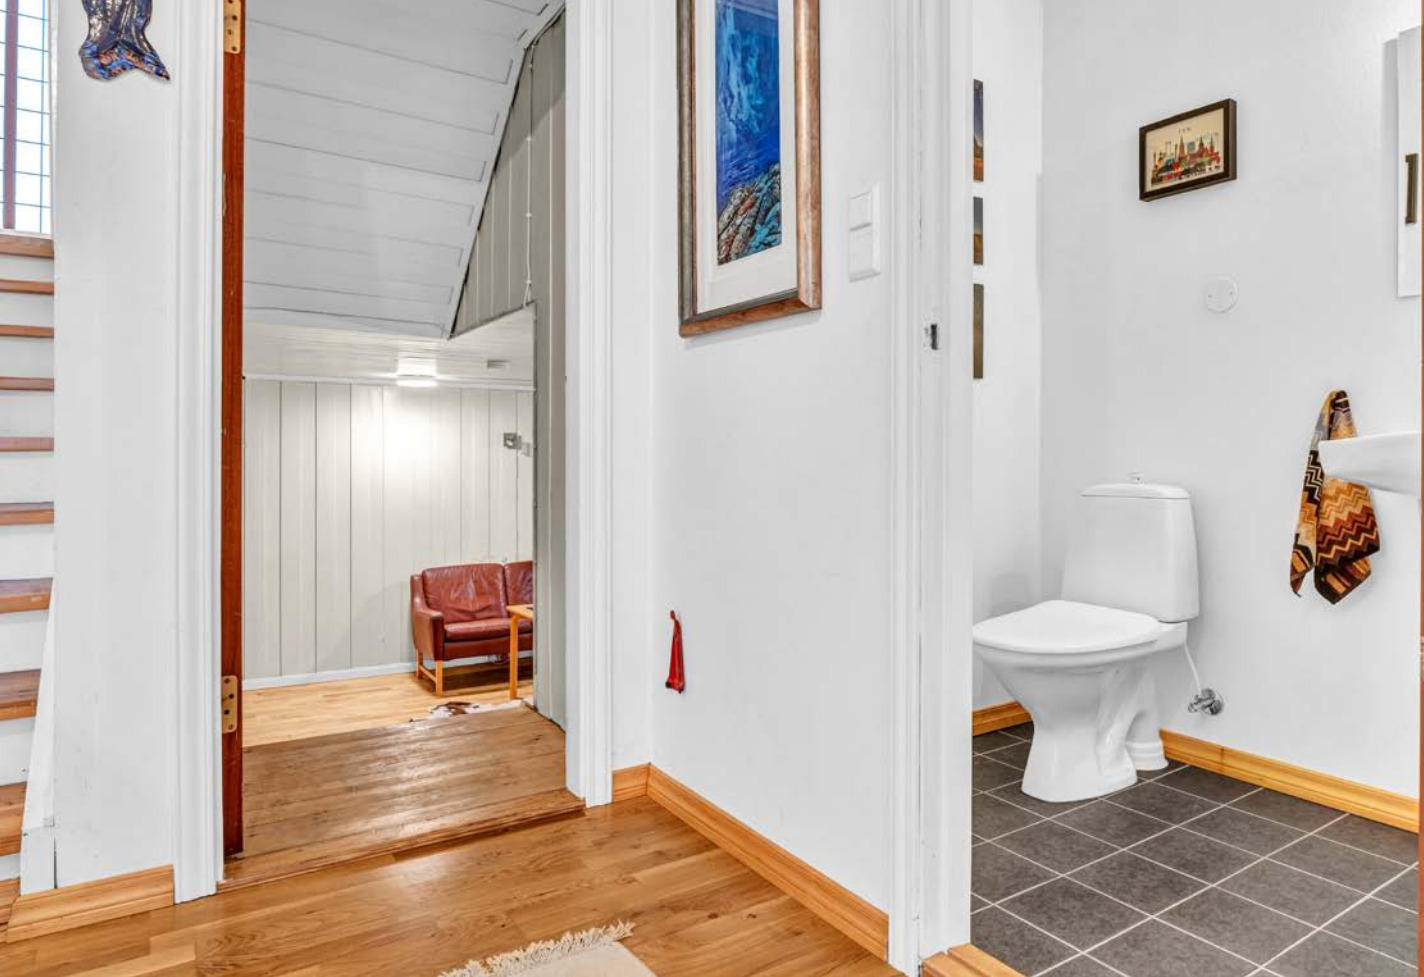
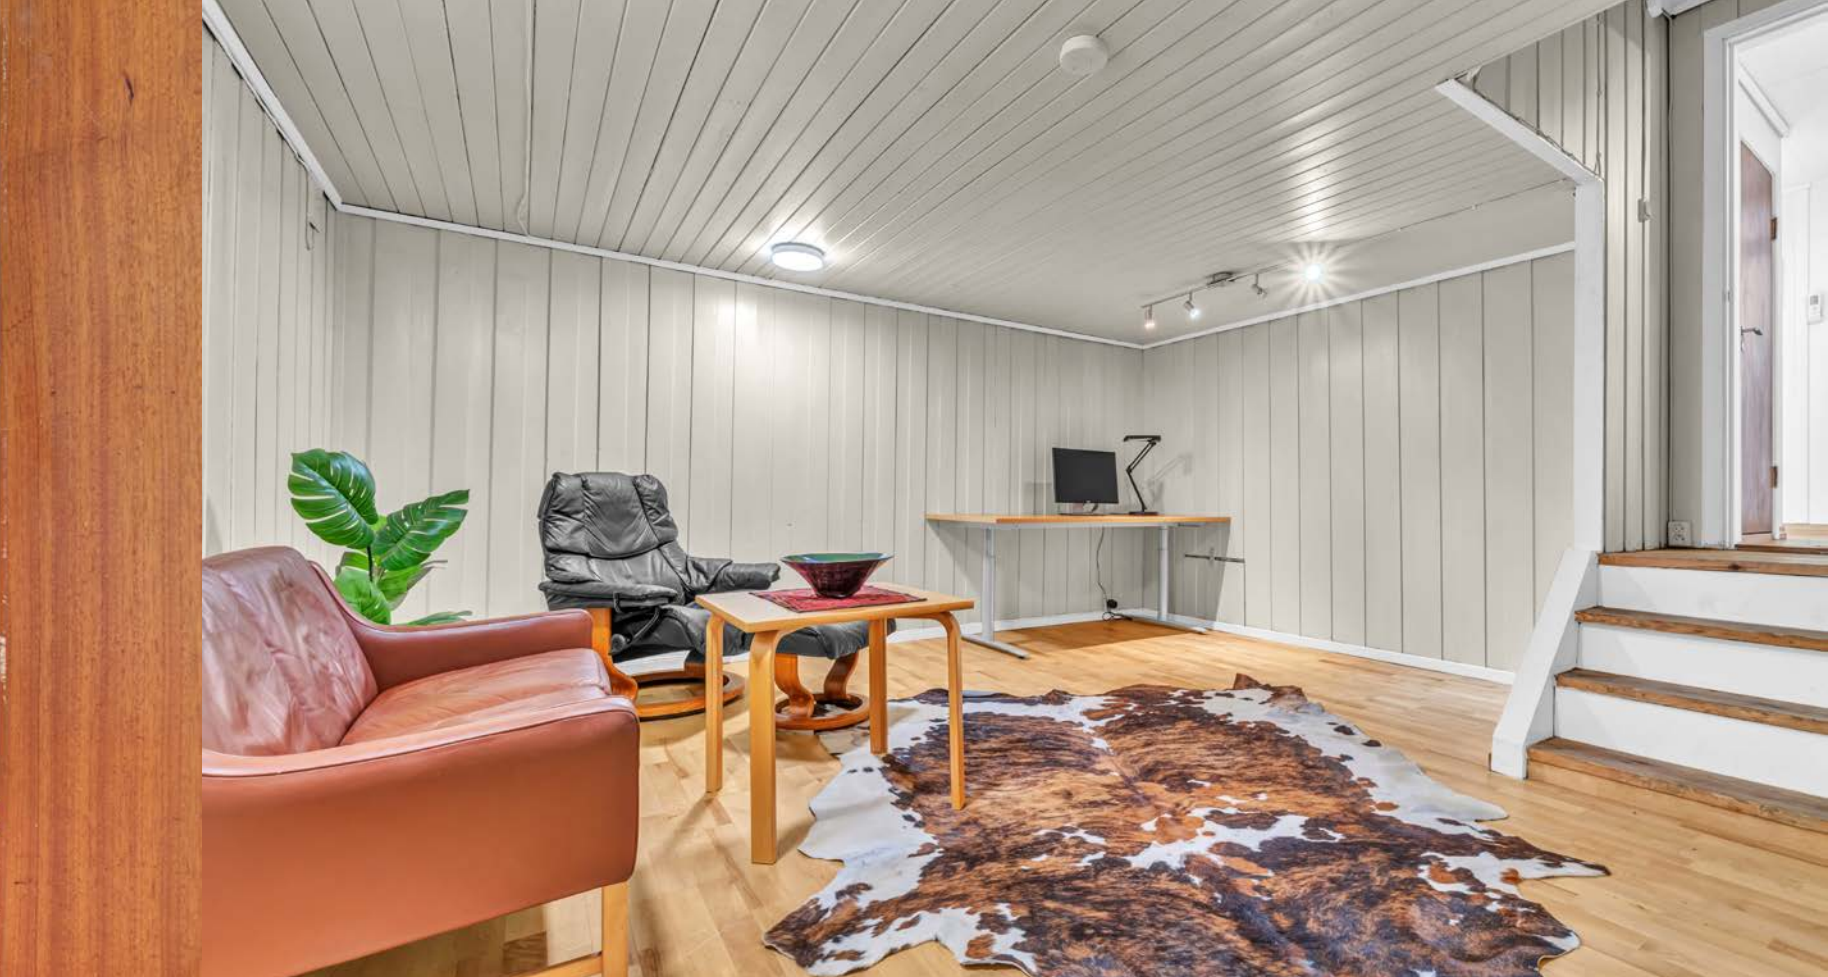
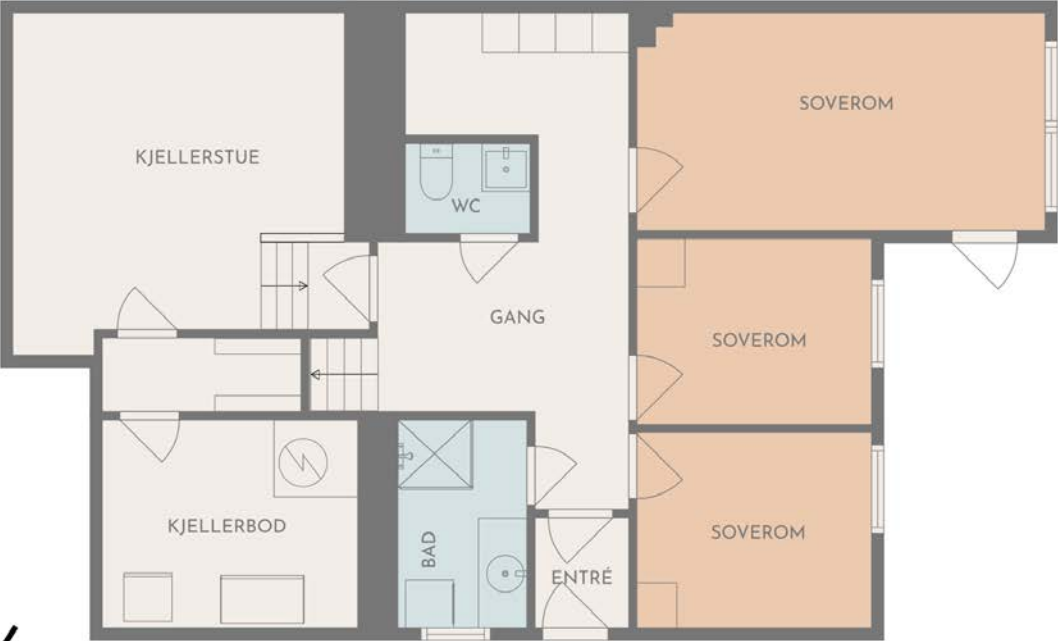
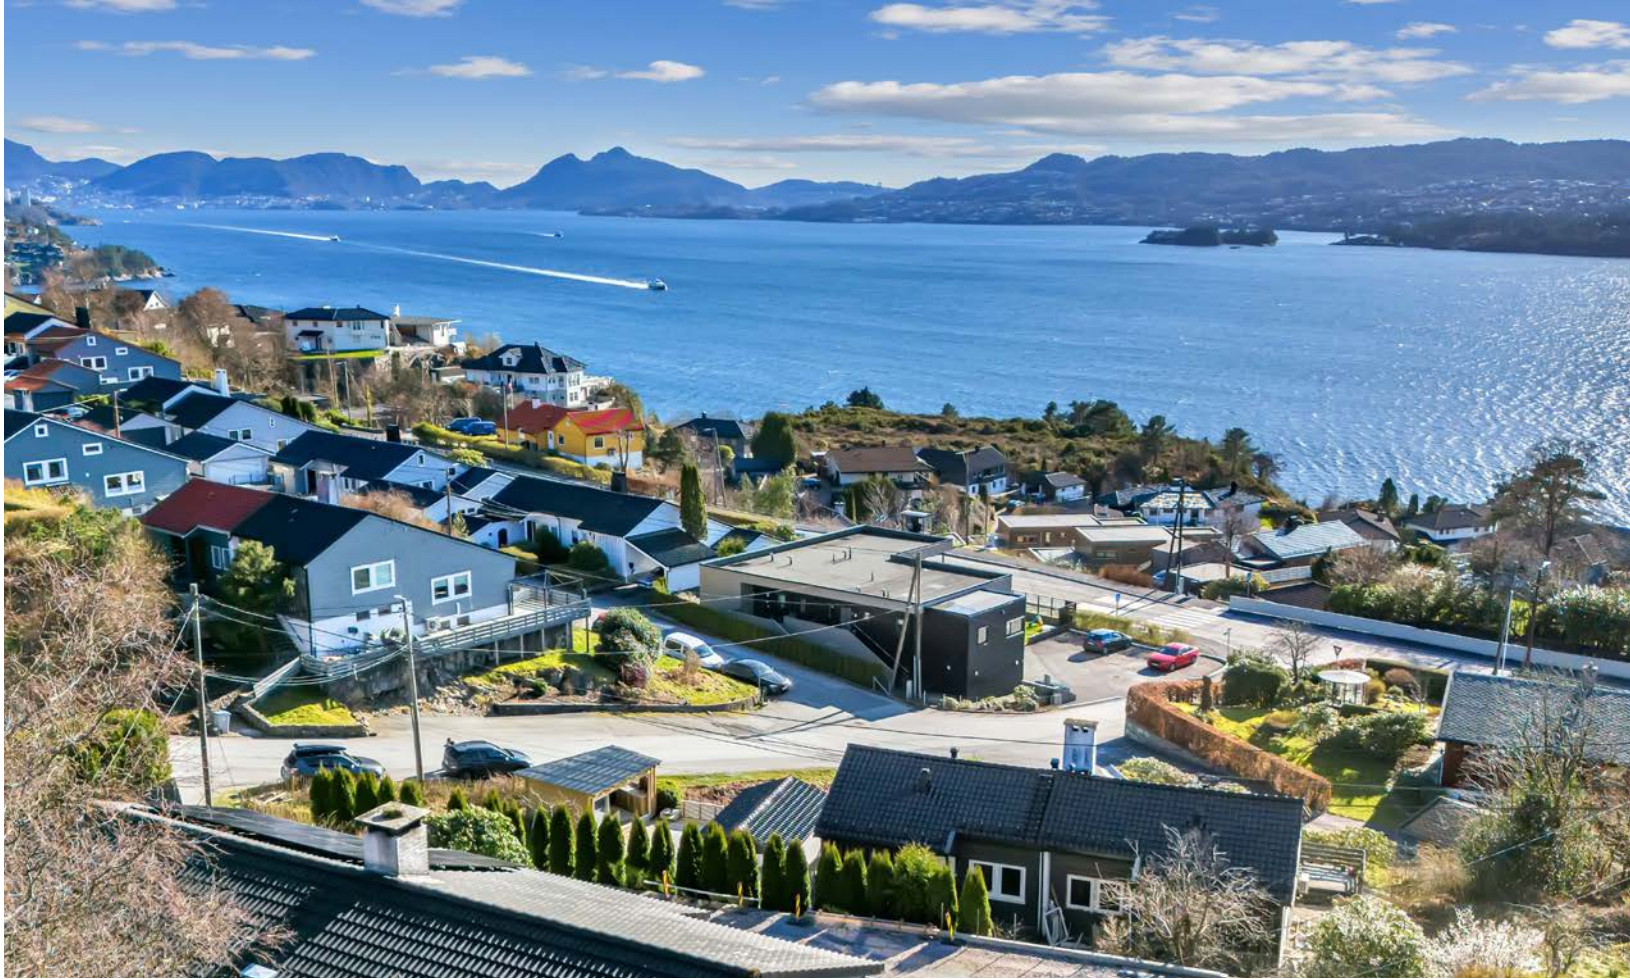
PLANTEGNINGEN ER ILLUSTRERT OG AVVIK KAN FOREKOMME

Plantegningen er ikke i målestokk og noe avvik kan forekomme.  
Megler/selger tar ikke ansvar for evt. feil.

- Det foreligger noe avvik fra tegningene i 1.etasje. To bad har blitt slått sammen til et større bad.

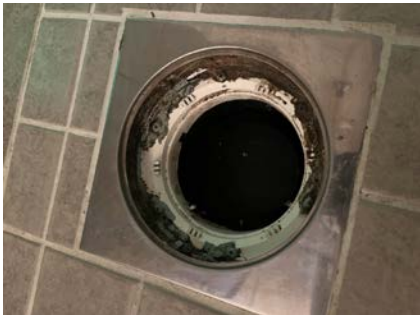
- Andre tiltak:

Jevnlig rengjøring av sluk anbefales.

Våtrom > 1 etasje > Bad > Overflater Gulv: Det er påvist at høydeforskjell fra topp slukrist til gulv/ synlig topp membran ved dørterskel er mindre enn 25 mm.  
Tiltak: Våtrommet fungerer med dette avviket.

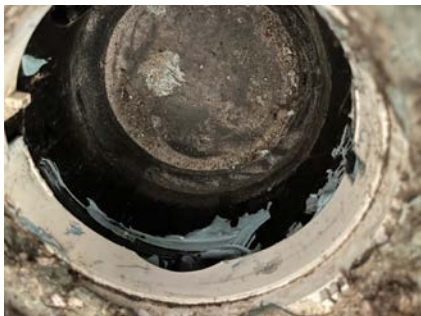
- Sluket må sjekkes og rengjøres jevnlig.

Jevnlig tilsyn av rørgjennomføring krypkjeller anbefales.

Innvendig > Kryp kjeller: Det er ikke tilfredsstillende ventilering av kryp kjeller. Det er avvik: Noe spor etter fukt ved rør gjennomføring fra bad.  
Tiltak: Nærmere undersøkelse og bedre løsning for gjennomlufting anbefales.

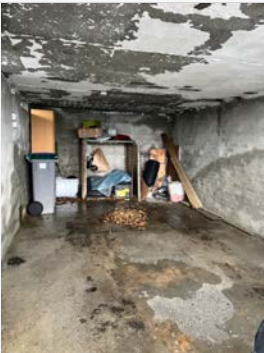
### Garasje

Støpt gulv på faste masser og murkonstruksjon i vegger og tak.

Bygget er ikke tilstandsvurdert ihht Forskrift til avhendingslova og NS3600. Dette er kun en enkel beskrivelse.
