Løpene 12, 3050 MJØNDALEN

## **Svært innholdsrik enebolig med utleiedel / generasjonsbolig**

# Svært innholdsrik enebolig med utleiedel/ generasjonsbolig

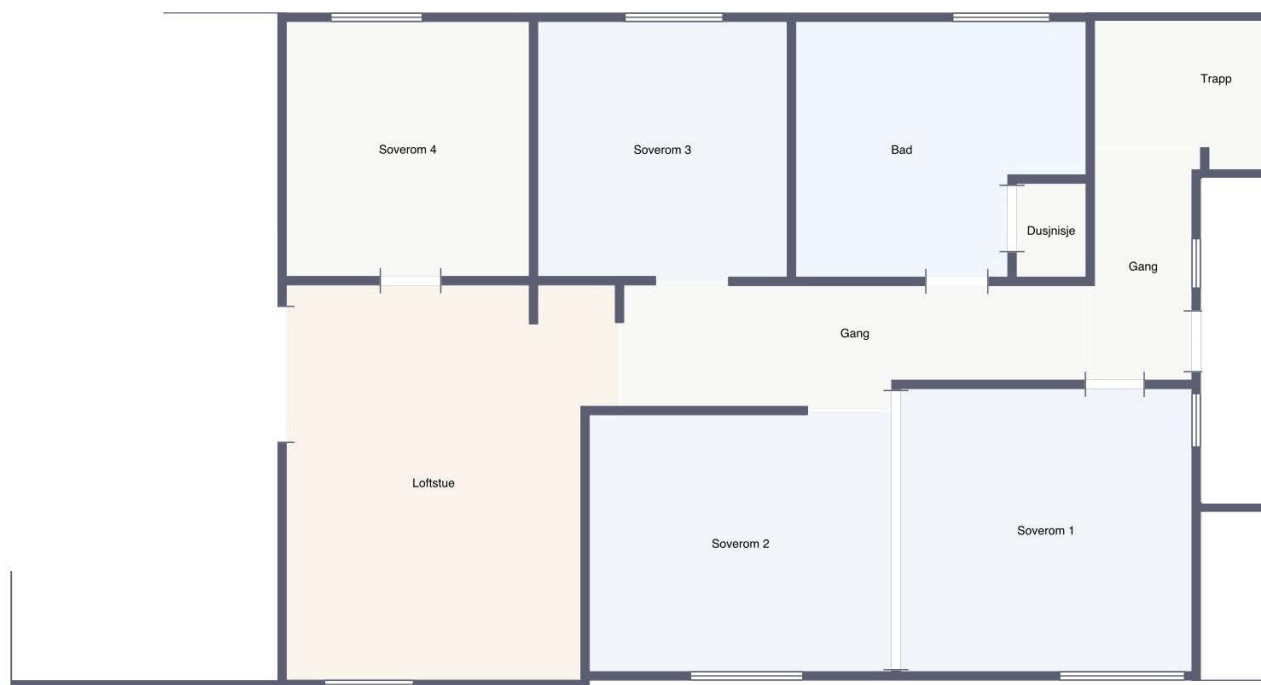
## 2. etasje

Plantegningen er ikke i målestokk og noe avvik kan forekomme.  
Megler/selger tar ikke ansvar for evt. feil.
