**Arkitekttegnet, innholdsrik  
enebolig med fem soverom, to bad  
og tre stuer. Romslig tomt,  
usjenert beliggenhet og fin utsikt.**

## Arkitekttegnet og svært, innholdsrik enebolig med stort potensial.

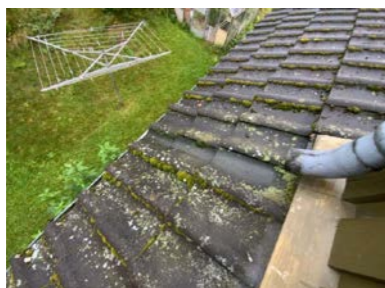
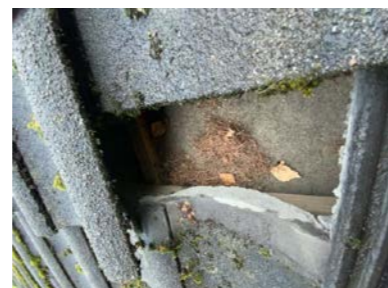
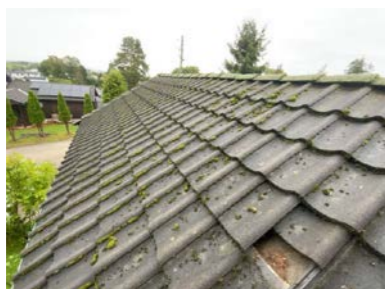
- Tidspunkt for utskiftning av takteking nærmer seg.
- Tidspunkt for utskiftning av undertak nærmer seg.

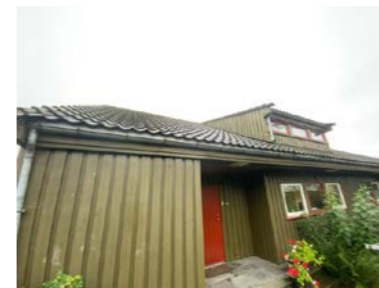
- Overvåk tilstanden jevnlig. For å få tilstandsgrad 0 eller 1 må beslag/renner/nedløp skiftes ut, men tidspunktet for når dette er nødvendig er vanskelig å si noe om.
- Det må monteres snøfangere for å oppfylle byggeårets krav.

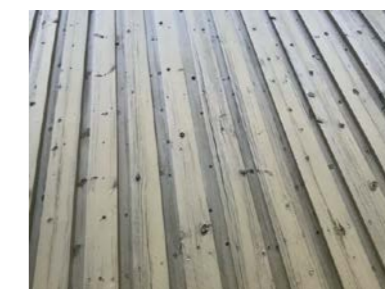
Etablere rist der disse ikke er montert eller er ødelagt for å unngå at dyr kan komme inn i konstruksjonen.

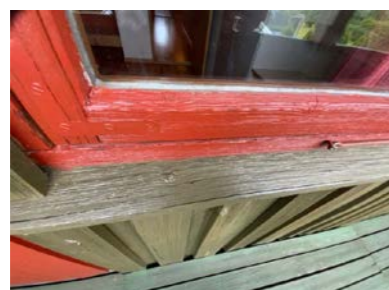
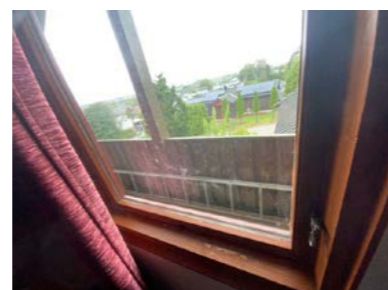
- Det må påregnes noe vedlikehold og at enkelte vinduer må skiftes ut.

- Det er påvist noen glassruter som er punktert eller sprukne.
  - Karmene i vinduer er slitte og det er sprekker i trevirket.
- Vinduenes gummilister rundt glass er noe porøse og større fare for punkterte glass må regnes med.

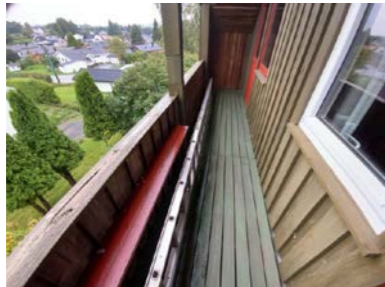
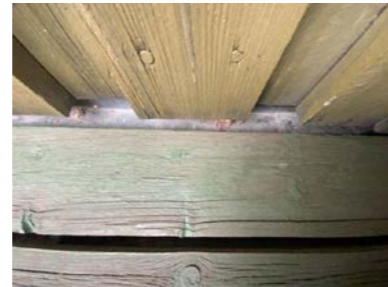
Nærmere undersøkelser under terrassebord på gulv må undersøkes nærmere. Med tanke på konstruksjonens alder må det regnes med utbedringer. Det er viktig at det er god avrenning og membran på denne typen konstruksjon, da det er boligrom under.

- Mer enn halvparten av forventet brukstid er passert på tettesjikt/membran.
- Rekkverket er for lavt i forhold til dagens krav til rekkverkshøyder.
- Balkong/terrasse ligger over innredede boligrom, usikker konstruksjon. Konstruksjonsutførelse gir økt fare for skader.

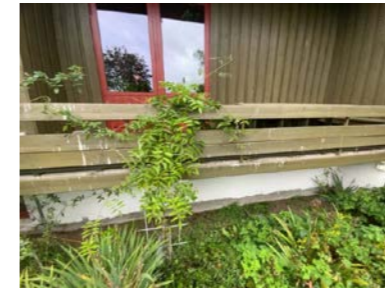
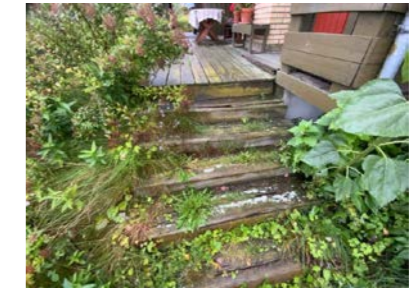
## TG 2 Utvendige trapper

Etablert murt trapp med skifer i trinn.

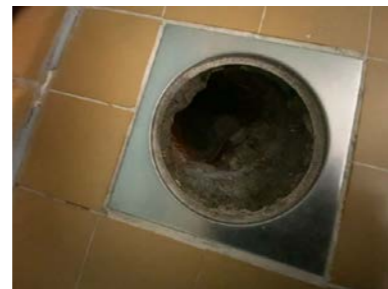
### 2. ETASJE > BAD

#### TG 1 Tilliggende konstruksjoner våtrom

Hulltaking er foretatt uten å påvise unormale forhold. Hulltaking er foretatt ved/i Knebod.

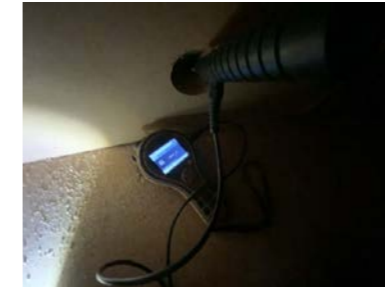
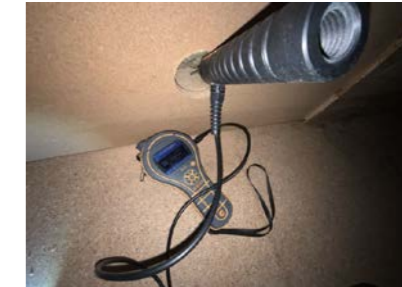
### 1. ETASJE > BAD

En må forvente generell oppgradering av våtrommets tettesjikt/membran for at våtrommet skal tåle en normal bruk etter dagens krav (tett våtsone). En samlet TG 3 for rommet er satt med bakgrunn i alder og manglende tetthet i våtsonen på rommet. Det er ikke behov for å gjennomføre en detaljert tilstandsanalyse, etter standardens krav. Skjulte konstruksjoner slik som tettesjikt (membran) under fliser har passert anbefalt brukstid og det må påregnes full renovering av badet innen kort tid. Det er synlig fuktskader på våtromsplater på vegger.

- Våtrommet må totalrenoveres. Alle forhold med tettesjikt, våtsone, sluk m.m. må dokumenteres.

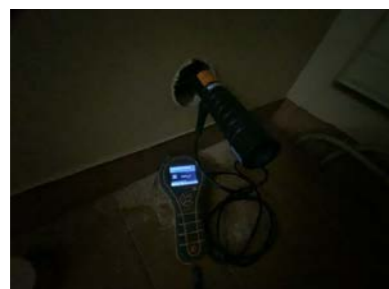
## 1. ETASJE > VASKEROM

Vaskerommet anses å fungere som tiltenkt ut fra datidens krav. Tg er gitt med tanke på dagens forskrift og krav til vurdering for våtrom. Rommet må renoveres ut fra dagens krav for å lukke avviket.

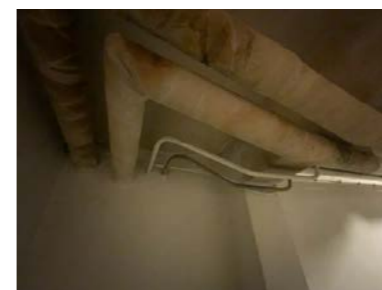
### TG 2 Avløpsrør

Det er avløpsrør av støpejern.

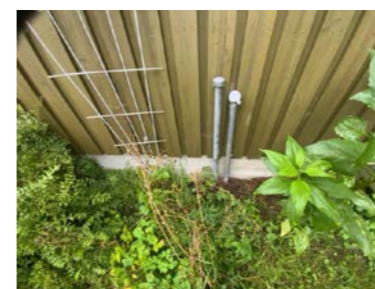
### TG 1 Oljetank

Det er fremlagt dokumentasjon på anlegget at det er foretatt service 2023 og anlegget går på biobrensel. Alder og type tank er ikke kjent og derfor ikke vurdert utover at nærmere undersøkelse av dette anbefales.
