# Tilstandsrapport

Boligbygg med flere boenheter

Alexander Kiellands gate 16 A, 2000  
LILLESTRØM

# gnr. 81, bnr. 1550

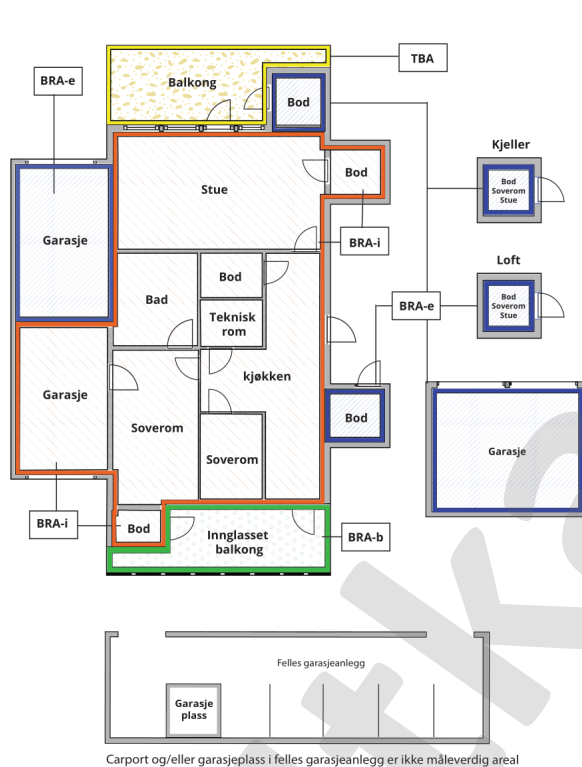
$$\text{BRA} = \text{BRA-i} + \text{BRA-e} + \text{BRA-b}$$

Bruksarealet for bygningen er bruttoarealet minus arealet som optas av yttervegger.

| Internt bruksareal (BRA-i) | Arealet innenfor boenheten(e) |
| Eksternt bruksareal (BRA-e) | Arealet av alle rom utenfor boenheten(e) og som tilhører denne, slik som for eksempel boder |
