Langbergan 35, 8618 MO I RANA

**Fantastisk villa med beliggenhet  
av absolutt ypperste klasse!**

**Salgsobjekt:** Enebolig  
**Eierform:** Eiet  
**Byggeår:** 2013  
**BRA-i/BRA Total** 274/285 kvm  
**Tomtstr.:** 802.3 m<sup>2</sup>  
**Soverom:** 4  
**Antall rom:** 5  
**Gnr./bnr.** Gnr. 17, bnr. 458  
**Oppdragsnr.:** 1802250027

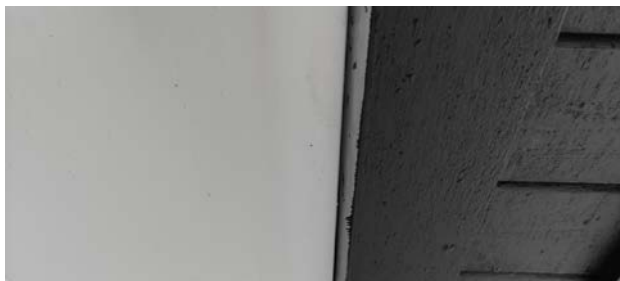
## TG 3 Balkonger, terrasser og rom under balkonger

Takterrasse på ca. 57 m<sup>2</sup> med malt rekkverk. Rekkverket har en høyde på ca. 89-95 cm. Konstruksjon av tre innfestet i bygningskroppen. Adkomst fra hage og via dør fra stuen.

Lekkasje fra undertaket og rennen på altanen.

- Rekkverk må monteres for å lukke avviket.
- Rekkverkshøyde må endres for å tilfredsstille krav på byggemeldingstidspunktet.

Undertaket og rennen bør utbedres.

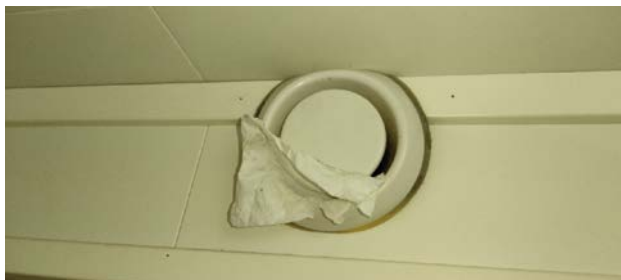
Det er avtrekk via ventil i himling tilkoblet balansert ventilasjonsanlegg og tilluft via luftespalte under dørbildet.

Funksjonstest av avtrekk.

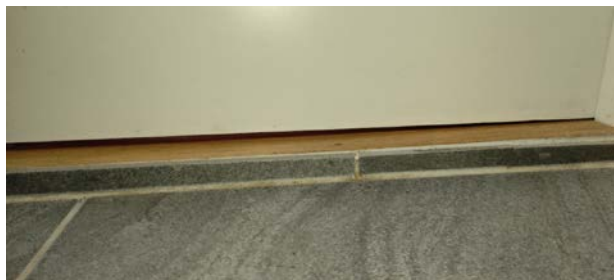
Kontroll av høyde på luftespalte under døren.

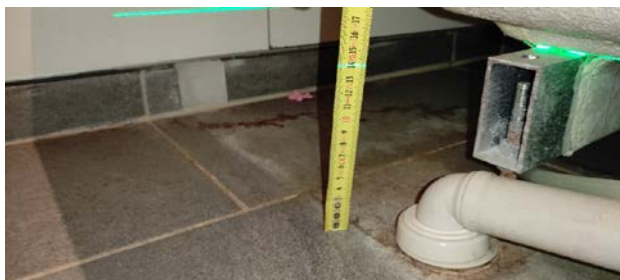
- Det må foretas utbedring av fallforhold.

Kontroll av fall mot sluk.

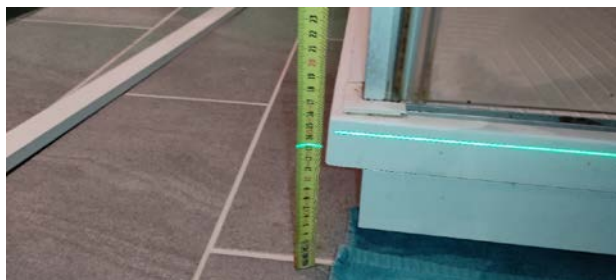
Kontroll av fall mot sluk.

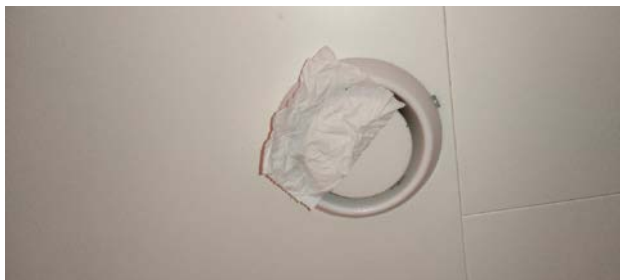
Funksjonstest av avtrekk.

Det er avtrekk via ventil i himling tilkoblet balansert ventilasjonsanlegg og tilluft via luftespalte under dørbildet.

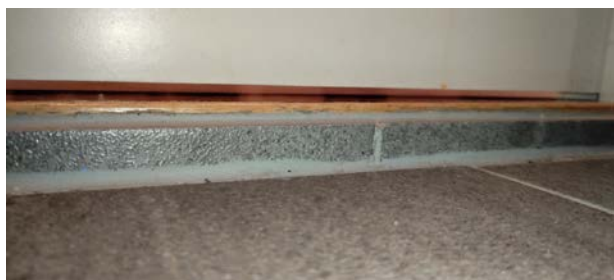
Kontroll av høyde på luftespalte under døren.

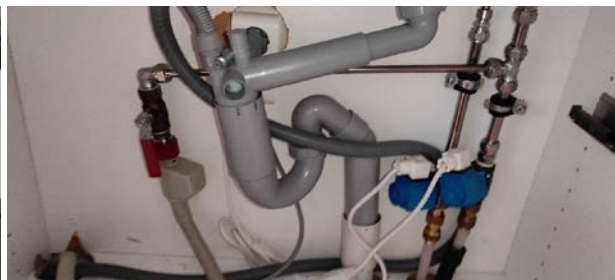
Kontroll av røropplegg.

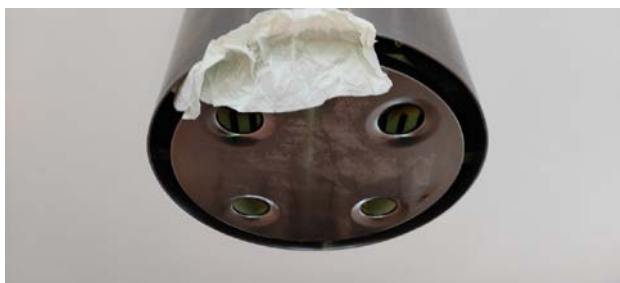
Funksjonstest av ventilator.

- Det er ikke lys på ventilatoren, dette blir fikset før salg opplyser eier.

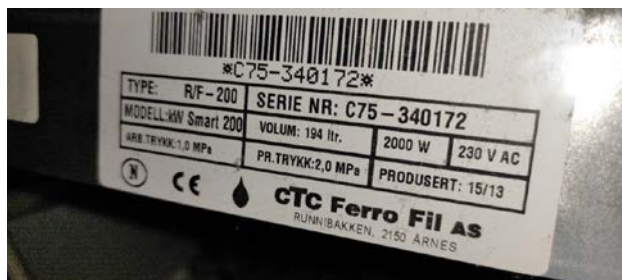
Varmtvannstank på ca. 194 liter av merket Ctc fra 2013 plassert i tekniskrom.

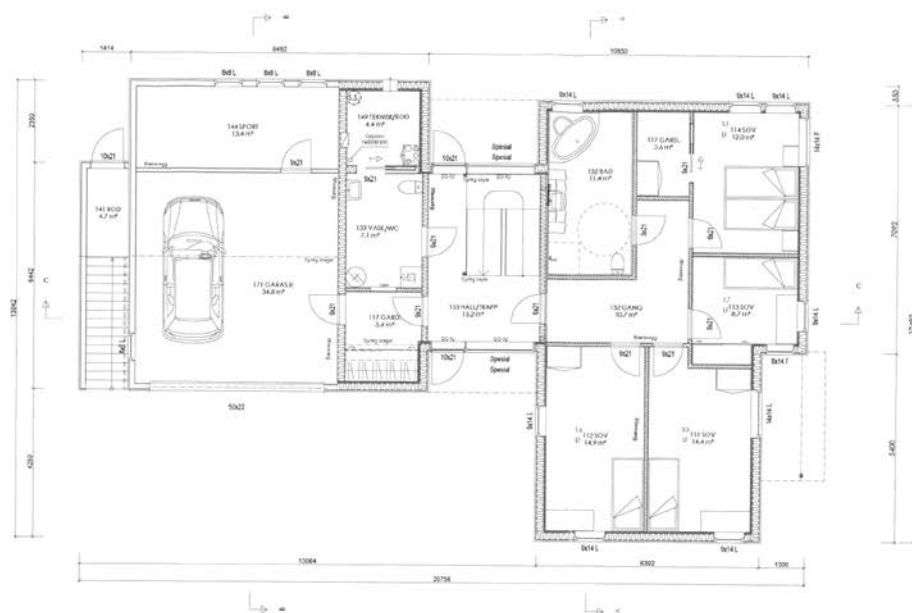
1. ETASJE

SG-IU Sikkerhetsglass innside/utside  
 SG-I Sikkerhetsglass innside  
 SG-U Sikkerhetsglass utside
