Ånundskaret 78, 4330 ÅLGÅRD

**Trivelig rekkehus med 3 soverom  
Barnevennlig område.  
Fin utsikt, gode solforhold  
og garasje.**

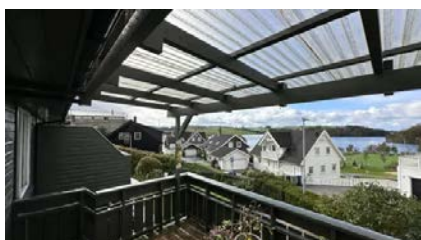
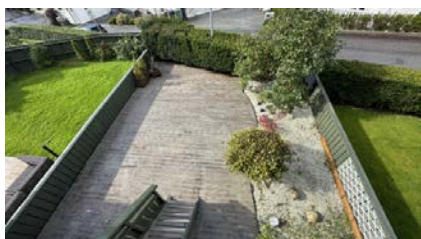
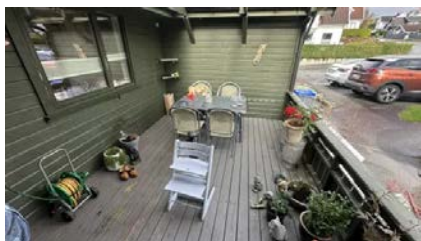
## 6.4 Balkong, terrasse, platting

| Type | Balkong, Terrasse |
| Er det gjennomført arbeider etter opprinnelig byggeår? | Ja |
| Er det avvik på rekkverkshøyde og åpninger i rekkverket i forhold til gjeldene byggtknisk forskrift på befaringstidspunktet? | Ja |
| Er balkong / terrassen tekket? | Nei |

Stedvis noe retningsavvik/motfall, tørkesprekker i overflater terrasse.  
Påregnelig med noe nedbrytning/ujevnheter i treverk/konstruksjoner (søyler, bjelker og reisverk) som står i og nære terrenget.  
Terrassegulv er montert utenpå kledning. Dette medfører større fuktbelastning på treverket og vanskelig tilkomst for maling/ behandling.

Stedvis noe tørkesprekker i overflater terrasse, påregnelig normalt  
Rekkverkshøyden er målt til ca 90 cm, tilfredstillende på oppføringstidspunktet men lavere enn dagens forskriftskrav på 100 cm. Noe tørkesprekker/nedbrytning i overflater.  
Takoverbygget terrasse og balkong er noe underdimensjonert ift. eventuell snøbelastning, ikke nærmere kontrollert eller beskrevet i rapport.

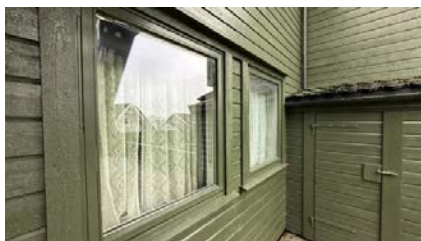
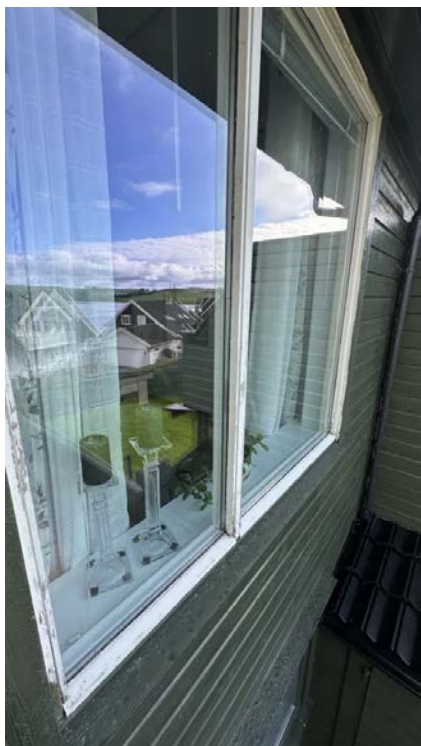
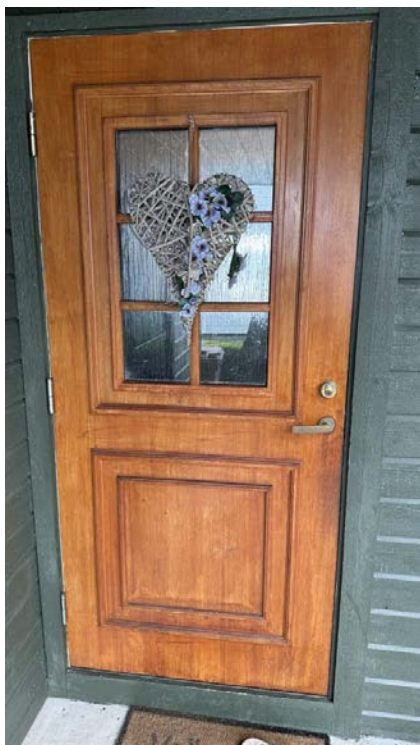
## 6.5 Vinduer og dører

Vinduer og dører med 2-lags glass.

Er det påvist avvik ved utvendig tetting som beslag, vannbord, og omramming?

Nei

Vinduer og dør fra byggeåret, nedbrytning i enkelte karmen/glasslister som er mye utsatt for sol og fuktighet.

- Det er registrert punktert glass på ett soverom i underetasjen på befaringsdagen.
- Det ble ikke registrert flere punkterte glass på befaringsdagen, forbehold om dette da synligheten av disse vil kunne variere med temperatur og lysforhold.
- Enkelte vinduer tar i karm og behøver justering, ingen registrert følgeskade/kondens på befaringsdagen
- Utlufting via vindusventiler, påregnelig med kondensering ved bruksendring av bolig. Vinduer oppmalt i senere tid.

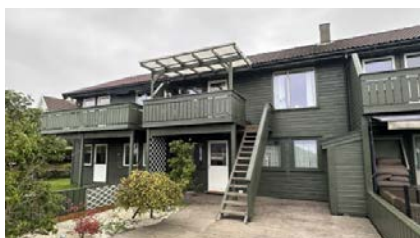
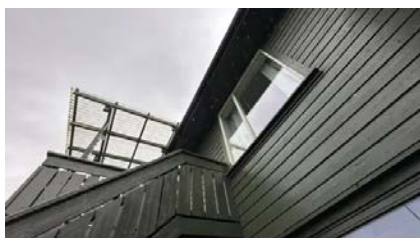
## 6.6 Yttervegger

Type fasade

Liggende kledning

Utvendig kledning fra antatt byggeåret, stedvis noe tørkesprekker i utvendig treverk og kledning som er mye utsatt for sol og fuktighet.

- Liten/manglende drens/luftespalte over vannbord, dette hindre ventilering og øker fuktbelastningen på treverket. Ingeb registrert følgeskade på befaringsdagen
- Ved stikkprøvekontroller av musetetting ble det registrert noe mangelfull tetting i utvendig hjørne ved bod.
- Det er enkelte steder noe liten avstand mellom kledning og terreng, dette øker fuktbelastningen på treverket og reduserer utluftingen bak kledningen. Anbefalt avstand er 15 cm.

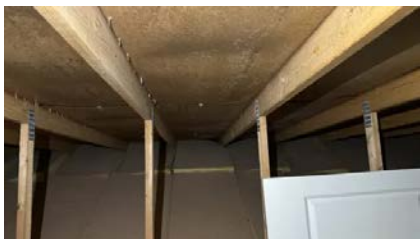
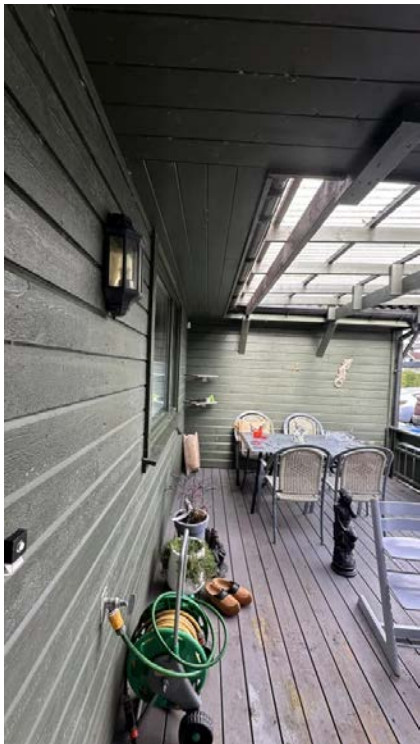
## 6.8 Takkonstruksjon

| Takkonstruksjon | Saltak |
| Inspisert fra | Fra bakken |
| Lufting av takkonstruksjonen bør forbedres for å redusere risikoen for fuktskader pga kondensering. | |

"Klemte" luftespalter ved takfot, manglende ventilering i takutstikk, dette kan føre til kondensering ved bruksendring av bolig. Ingen registrerte fuktskader på befaringsdagen

Lufting av takkonstruksjonen bør forbedres for å redusere risikoen for fuktskader pga kondensering.

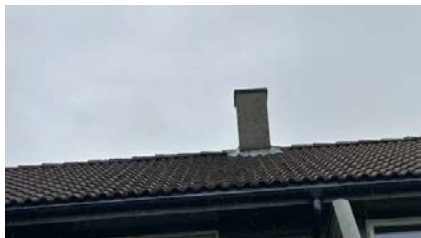
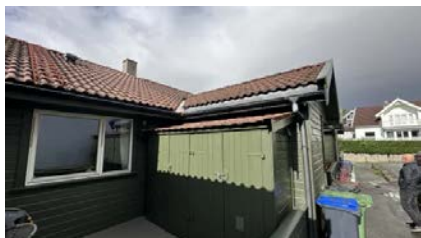
## 6.10 Utstyr på tak

Er det krav til snøfanger? Ja

Er det manglende og/eller feil/skader på snøfanger? Nei

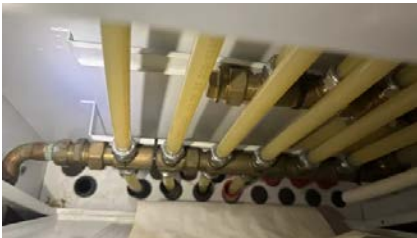
## 6.15 Vannledninger

| Type anlegg | Kobber, Rør i rør system |
| Er det utført arbeider på anlegget etter byggeår? | Ukjent |

Vannrør fra byggeår, ingen spesielle merknader utover stedvis iring på kobberør, ingen registrert lekkasjer.

- Vannrør fra byggeåret har nådd en høyere alder og skader/lekkasjer kan oppstå.
- Stoppekran behøver merking
- Det er registrert manglende endetetting på PEX-rør. Dette kan medføre risiko for fuktinntrengning og skade på røret.

Anbefaler montering av godkjent endetetting/proppler for å sikre forskriftsmessig utførelse.

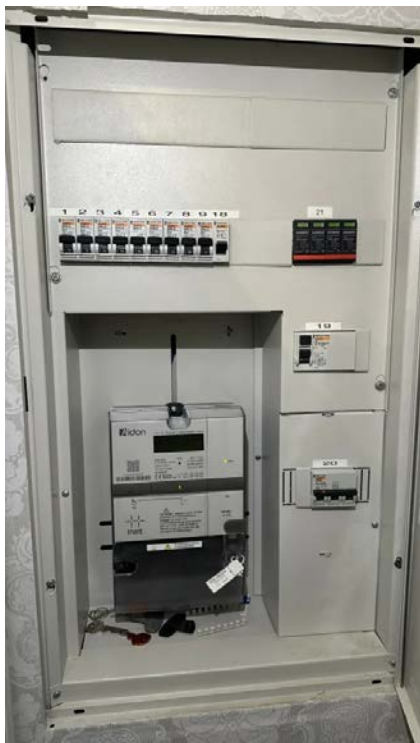
## 6.16 Elektrisk

Er det foretatt kontroll av det lokale el tilsyn i løpet av de siste 5 år

Nei

TG-2 er satt pga. manglende dokumentasjon/ samsvarserklæring på anlegget. Anbefaler el-kontroll i forbindelse med eierskifte.

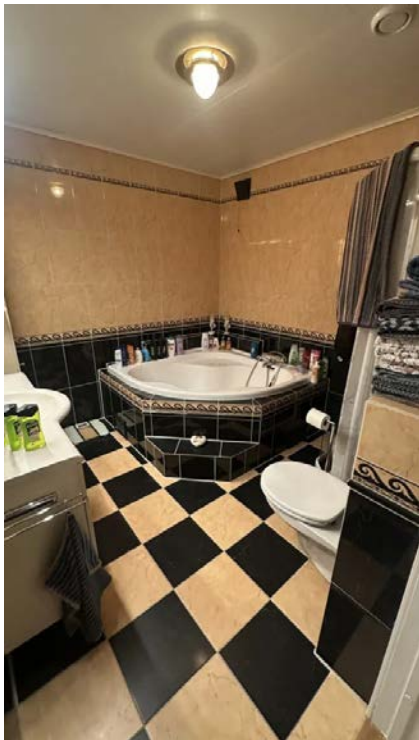
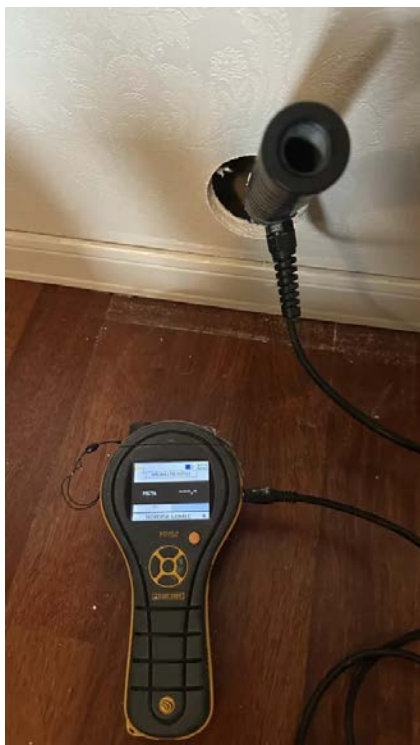
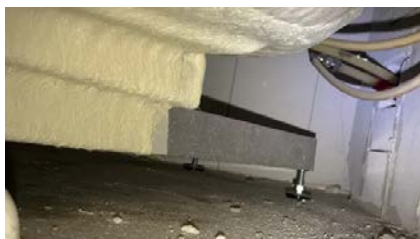
## 6.19 Våtrom: Underetasje - Bad

| Er det registrert riss, sprekker i fuger, bom (hulrom) under flis? | Ja |
| Er det påvist tegn på sopp/råteskader/fuktskader på overflater eller skadedyr? | Ja |

-Stedvis bom, riss/sprekk i fuger tilknyttet innbygget badekar. Ingen umiddelbar behov for tiltak.

-Hulrom under flis over dør, ingen registrert riss/eller sprekk. Ingen umiddelbar behov for tiltak.

-Hulrom under enkelte fliser på gulv, stedvis noe ujevn montert ift. dagens krav til planhet. Dette reduseres levetid og skader kan letter oppstå. Ingen umiddelbar behov for tiltak.

-Det er ikke etablert noen drensåpning for synliggjøring av eventuell lekkasje fra innebygget sistene, og det er ikke framlagt noen dokumentasjon på annen godkjent løsning.

-Det er registrert lekkasje i tilkoblingen til dusjslange/dusjhodet. Lekkasje fremstår mindre, og kan trolig utbedres ved stramming eller utskiftning av pakning/tilkobling.

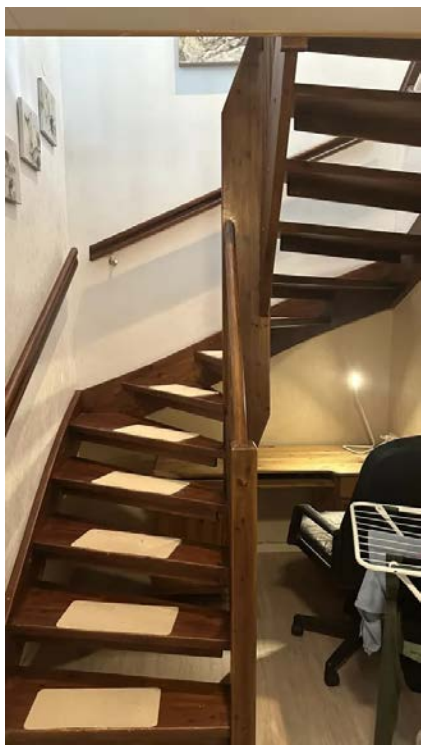
## 6.22 Øvrig: Trapp

Innvendig trapp fra byggeåret, normal brukslitasje i overflater.  
-Løs håndløper tilknyttet øvre del av trapp.

-Trinn er ikke sikret, manglende rekkverk på trapp. Nivåforskjell på mer enn 0,5 meter der det er hardt underlag som f.eks. betong, asfalt, steinheller, må også sikres med rekkverk, gjerde, tett vegetasjon eller liknende.

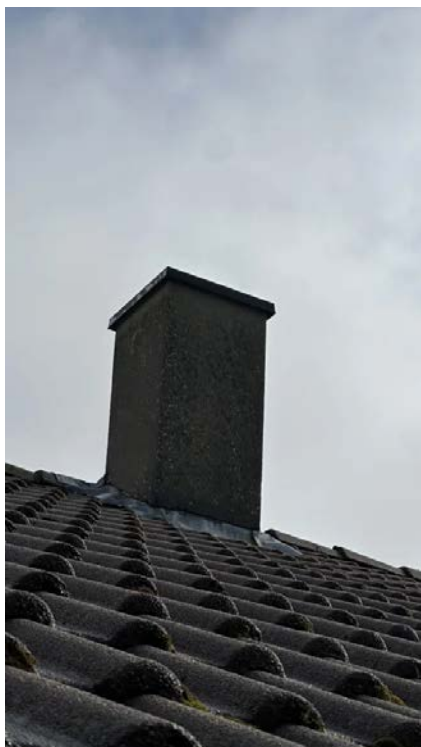
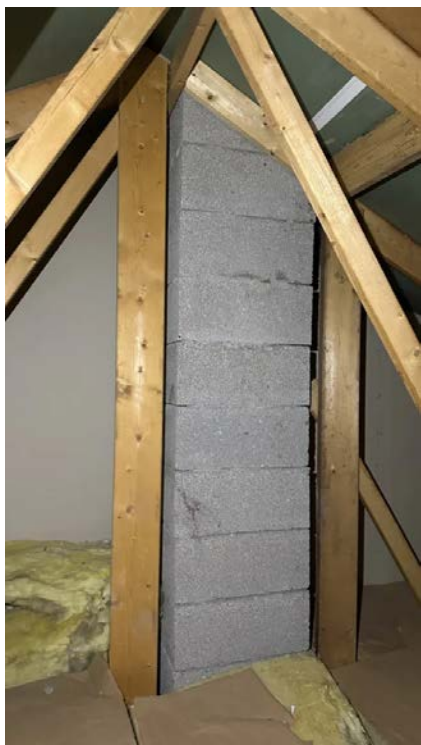
### 6.23 Øvrig: Skorstein over tak

Elementpipe, ildsted ikke montert.  
Merknad:

Det anbefales ompussing/beslag for å unngå utettheter.

Skorstein mangler behandling over tak, registrert mosedannelser og avskalling i pusse over tak,. Ingen registrert fukt ved besiktelse på kaldt loft.

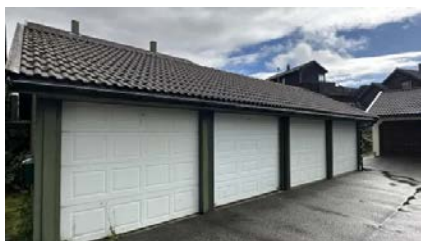
## 6.25 Øvrig: Garasje i rekke

Garasje oppført med ringmur/plate stedstøpt betong.
