Trinbergveien 19, 1970 HEMNES

**Familievennlig og velholdt
enebolig - stor, solrik terrasse med
utsikt mot Hemnessjøen - vakker
hage - dobbelgarasje - bergvarme.**

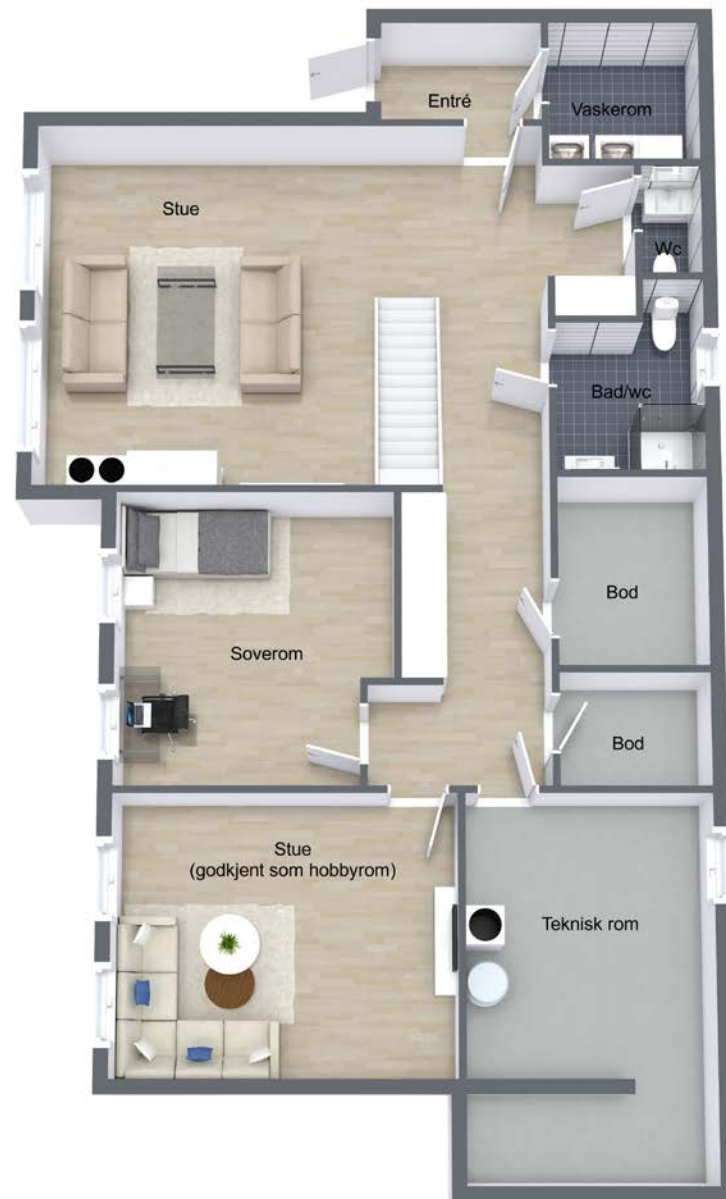
Trinbergveien 19
U. etasje

Planskissen er en illustrasjon av boligens planløsning og kan avvike fra boligen.
Takstingeniør MNT Petter Larsen. larsen@takspartner.no

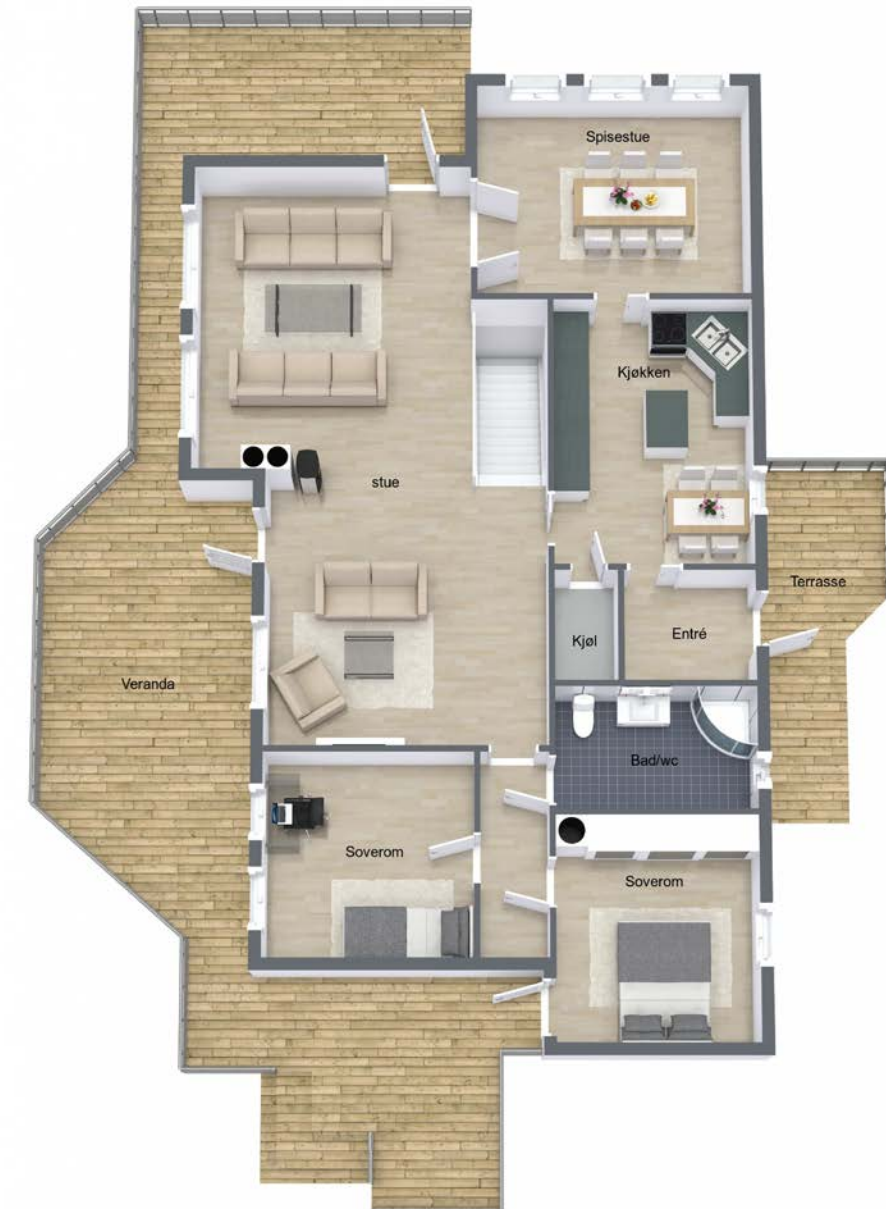
Trinbergveien 19
1. etasje

Planskissen er en illustrasjon av boligens planløsning og kan avvike fra boligen.
Takstingeniør MNT Petter Larsen. larsen@takspartner.no

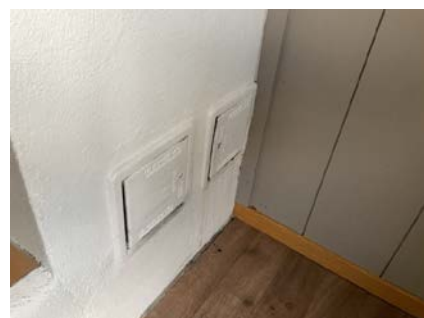
TG 2 Rom Under Terreng

Punktet må sees i sammenheng med 'Drenering'

Stue i U. etasje har laminatgulv og panel på veggene. Hulltaking er foretatt uten å påvise unormale fuktforhold. På generelt grunnlag bemerkes det at innredning av rom under terreng er risikokonstruksjon med tanke på fuktskader. Vurdering av avvik: Det er plastisolasjon som ikke er dekket av brannhemmende materiale i henhold til krav. Grunnmuren er innvendig isolert med isopor og er ikke tildekket av brannhemmende materiale.

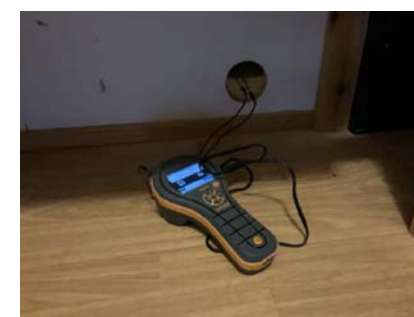
U. ETASJE > VASKEROM

Vaskerommet har teknisk standard fra byggeåret hovedsaklig. Veggplater antas å være fra senere tid, dog er ikke årstallet kjent.

Våtrom > U. etasje > Vaskerom > Sluk, membran og tettesjikt: Det er plastsluk og synlig vinylbelegg som tettesjikt. Fra byggeåret. Vurdering av avvik: Mer enn halvparten av forventet brukstid er passert på membranløsningen. Mer enn halvparten av forventet brukstid er passert på slukløsningen.
