Trinbergveien 19, 1970 HEMNES

**Familievennlig og velholdt  
enebolig - stor, solrik terrasse med  
utsikt mot Hemnessjøen - vakker  
hage - dobbelgarasje - bergvarme.**

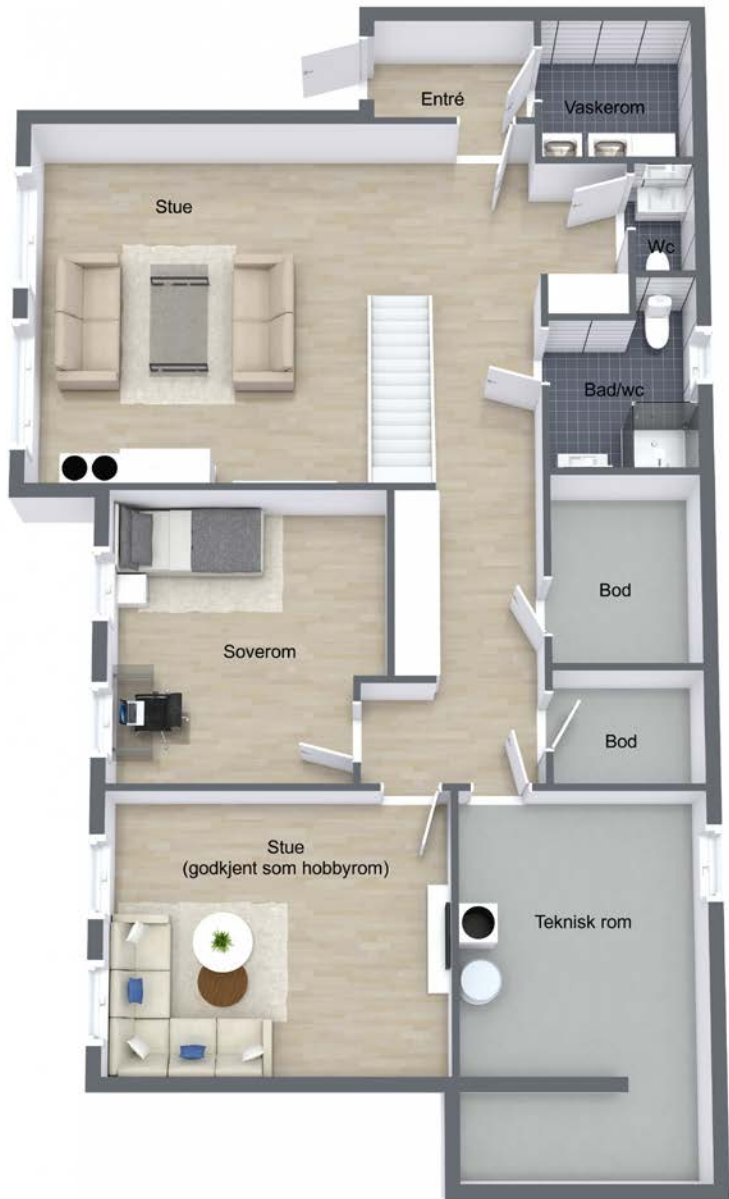
Trinbergveien 19  
U. etasje

Planskissen er en illustrasjon av boligens planløsning og kan avvike fra boligen.  
Takstingeniør MNT Petter Larsen. larsen@takstpartner.no

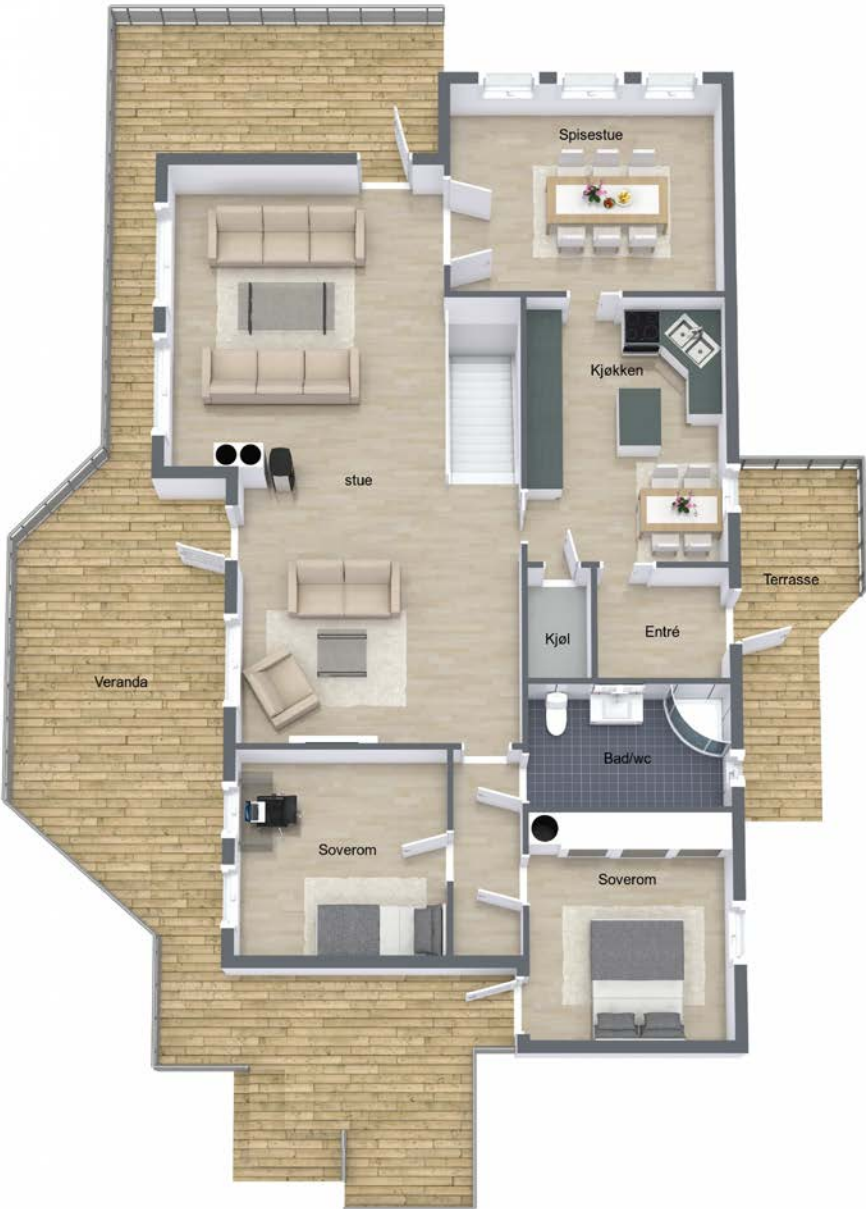
Trinbergveien 19  
1. etasje

Planskissen er en illustrasjon av boligens planløsning og kan avvike fra boligen.  
Takstingeniør MNT Petter Larsen. larsen@takstpartner.no

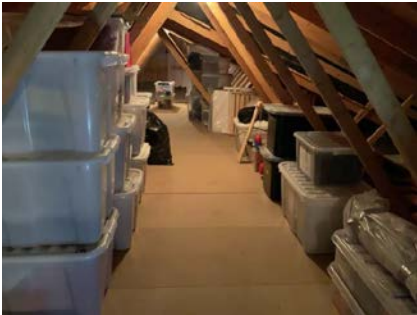
Saltakskonstruksjon av tre med kaldloft/kryploft. Undertak av trebord. Loftet har adkomst via loftsluke med nedfellbar stige.

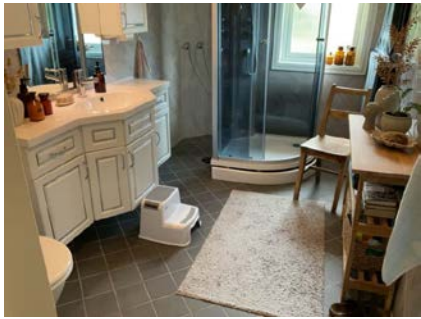
### 1. ETASJE > BAD/WC

Baderommet ble oppusset med gulvfliser, veggfliser og innredninger i 2012 iht. tidligere salgsopplysninger.  
Vannrør, sluk og avløpsrør er fra byggeåret.  
Det er ikke fremlagt noe dokumentasjon på våtrommet.

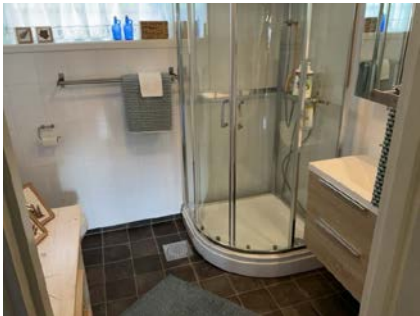
### U. ETASJE > BAD/WC

Baderommet ble oppusset med gulvfliser, veggplater og innredninger i 2016 iht. tidligere salgsopplysninger.  
Vannrør, sluk og avløpsrør er fra byggeåret.  
Det er ikke fremlagt noe dokumentasjon på våtrommet.

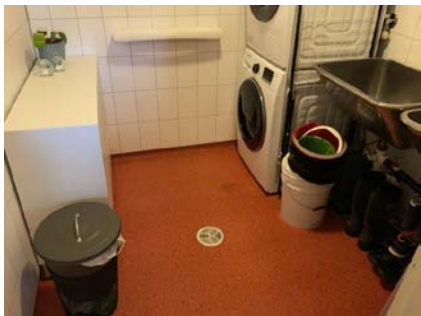
### U. ETASJE > VASKEROM

Vaskerommet har teknisk standard fra byggeåret hovedsaklig.  
Veggplater antas å være fra senere tid, dog er ikke årstallet kjent.
