# Tilstandsrapport

Enebolig

Bogavegen 79 A, 7725 STEINKJER

gnr. 197, bnr. 350

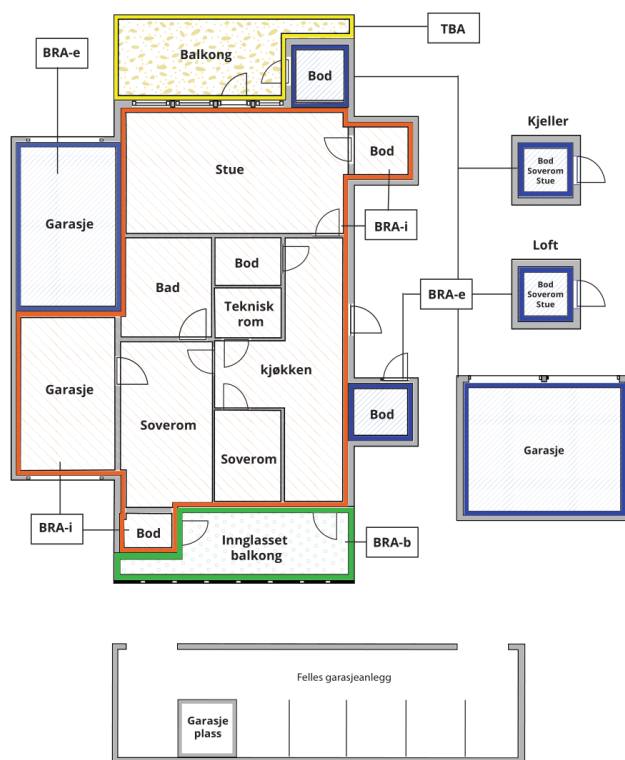
$$\text{BRA} = \text{BRA-i} + \text{BRA-e} + \text{BRA-b}$$

Bruksarealet for bygningen er bruttoarealet minus arealet som opptas av yttervegger.

| Internt bruksareal (BRA-i) | Arealet innenfor boenheten(e) |
| Eksternt bruksareal (BRA-e) | Arealet av alle rom utenfor boenheten(e) og som tilhører denne, slik som for eksempel bodar |
