Mørvikveien 80, 1794 SPONVIKA

**Innholdsrik fritidsbolig i maritime omgivelser. Gangavstand til båt og badeplass.**

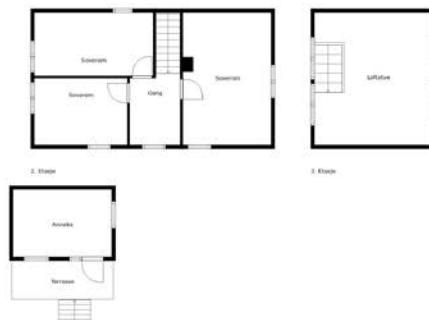
Tegningen Lages Med Cubicasa-teknologi. Ikke Målbar Tegning, Avvik Kan Forekomme.

Plantegningen er ikke i målestokk og noe avvik kan forekomme.
