Nøkkelinformasjon

Salgsobjekt: Fritidseiendom
Eierform: Eiet
Byggeår: 1991
BRA-i/BRA Total 132/148 kvm
Tomtstr.: 1000 kvm
Soverom: 4
Gnr./bnr. Gnr. 23, bnr. 8
Fnr.: 31
Oppdragsnr.: 1101240122

Innholdsrik fritidsbolig i maritime omgivelser. Parkering på egen tomt.

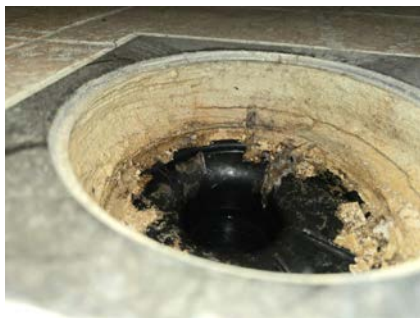
- Andre tiltak:

Tettesjikt har en alder som tilsier at forventet levetid er utløpt, det bør derfor med tiden medregnes oppussing av baderommet med nytt tettesjikt.

Det er påvist at noen fliser har bom (hulrom under). Det er påvist avvik i fallforhold til sluk i forhold til krav i forskrift på byggetidspunktet. Det er påvist avvik i krav til høydeforskjell/fall-løsning på våtrommet. Det er registrert bom og løse flis midt på baderomsgulvet. Medfører til riss/løs fuge.
