Hadlandshøyvegen 73, 4362 VIGRESTAD

**Familievennlig enebolig med stor  
garasje og solrik uteplass på  
Vigrestad**

# Familievennlig enebolig med stor garasje og solrik uteplass på Vigrestad

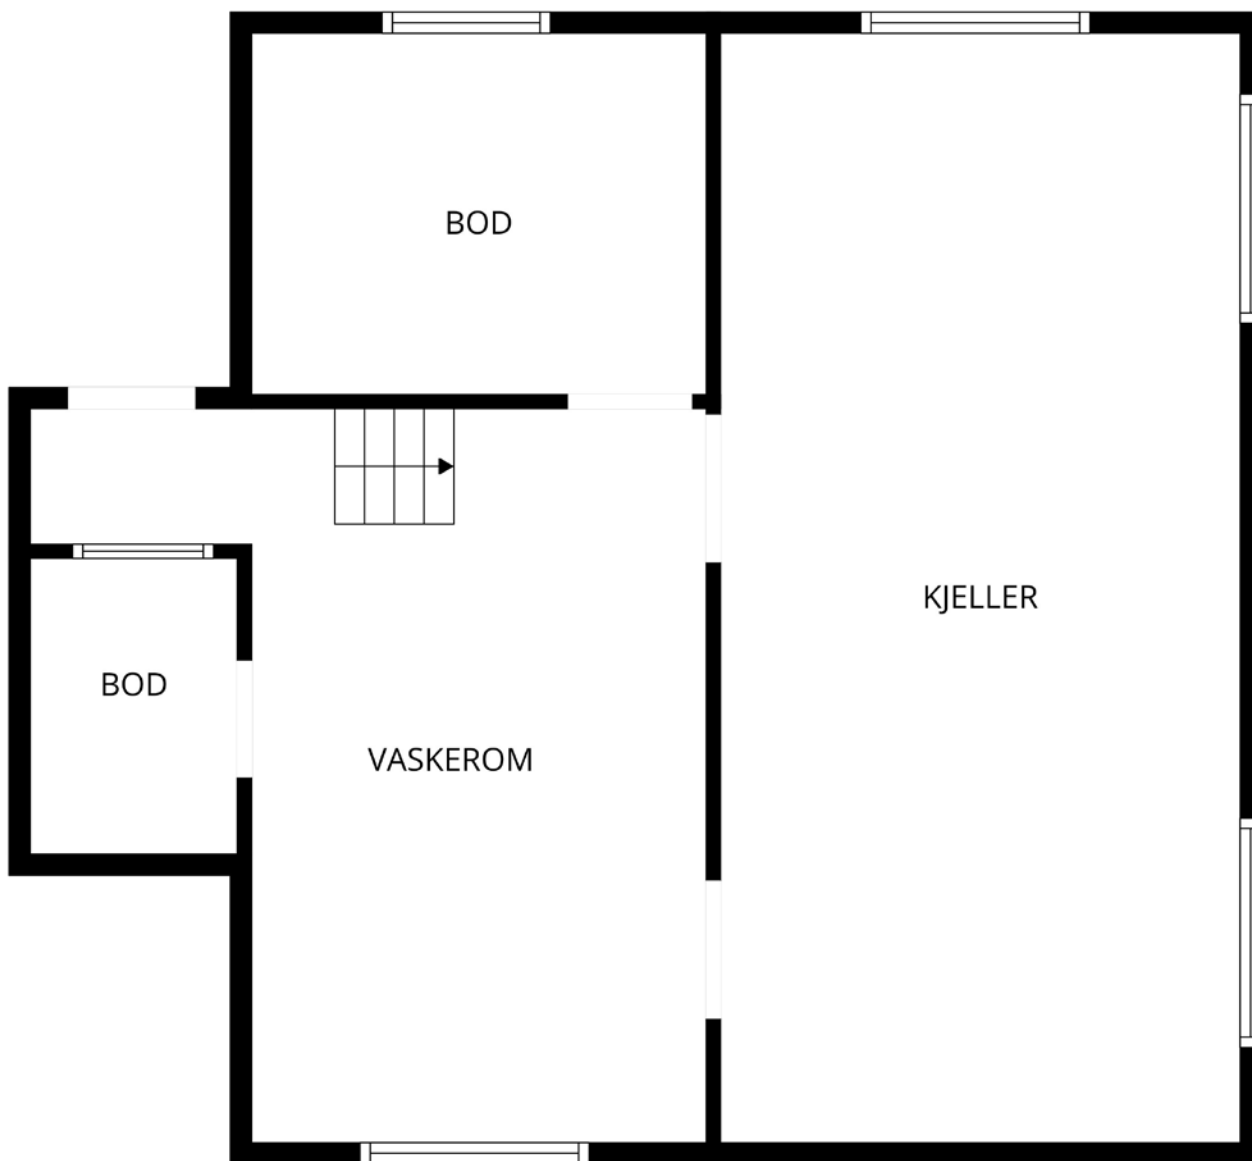
Plantegning kjeller

MÅL BEREGNES MED CUBICASA- TEKNOLOGI. DE ANSES Å VÆRE MEGET PÅLITELIGE, MEN IKKE GARANTERTE.

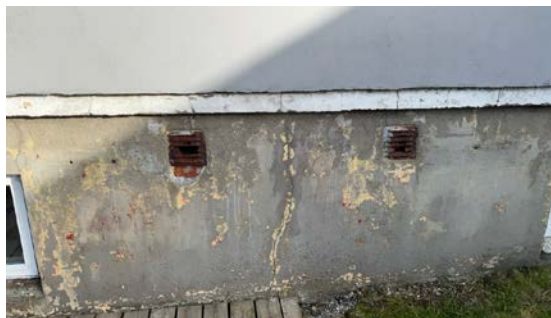
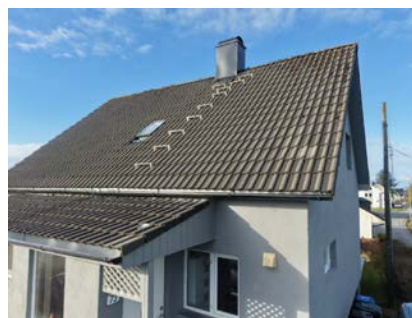
Ventildeksel og andre utvendige metalleder er rustbefengt.

Det anbefales å montere snøfangere over gangareal for å redusere risikoen for personskader eller materielle skader som følge av snøras fra taket.

Rustbefengte ventildeksler og andre utvendige metalleder bør utbedres eller skiftes ut for å hindre videre korrosjon, som kan føre til lekkasjer eller svekket funksjon.

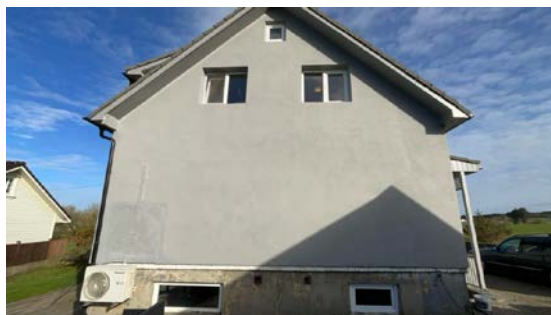
### TG 1 Veggkonstruksjon

Veggene har murkonstruksjon. Fasade/kledning har pussplater.

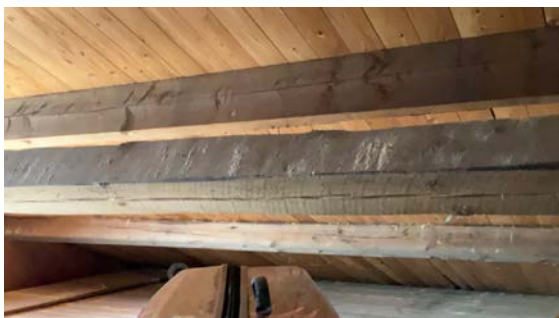
### TG 2 Takkonstruksjon/Loft

- Det er registrert symptom på aktivitet fra skadedyr.
- Det er spor etter treskadeinsekter i takkonstruksjonen.

- Dersom tiltaket ikke utføres er det fare for ytterligere skadeutvikling.
- Det bør gjennomføres ytterligere undersøkelser for å avklare omfanget av treskadeinsekter i takkonstruksjonen.  
Tiltak for å bekjempe og hindre videre spredning av skadedyr bør iverksettes, for å unngå ytterligere skade på bærende konstruksjoner og redusert levetid på taket.

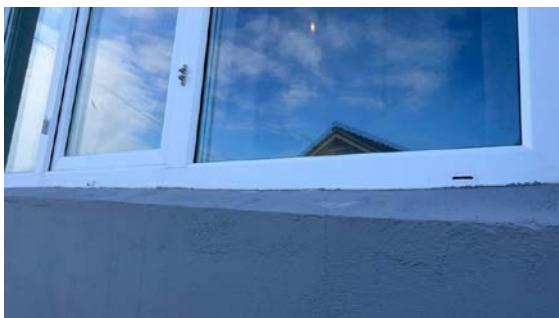
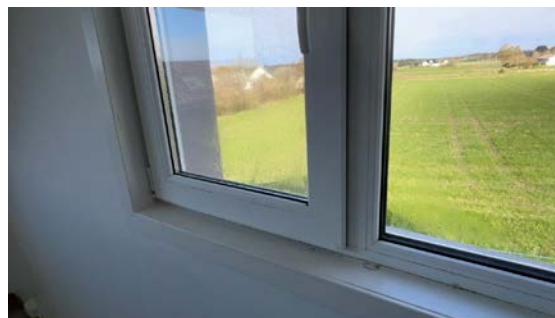
## ! TG 2 Vinduer

- Det er påvist avvik rundt innsettsdetaljer.
- Pusset sålebank er ikke rett avsluttet i underkant av vinduer.  
Det er registrert flere (tre-fire) vinduer med punktert glass.

- Det bør gjøres tiltak for å lukke avviket.
- Pusset sålebank bør utbedres slik at avslutningen under vinduene blir korrekt, for å hindre vanninntrengning og påfølgende fuktskader i konstruksjonen.

Punkterte glassruter bør skiftes ut for å sikre god isolasjonsevne og forhindre ytterligere skade på vinduene.

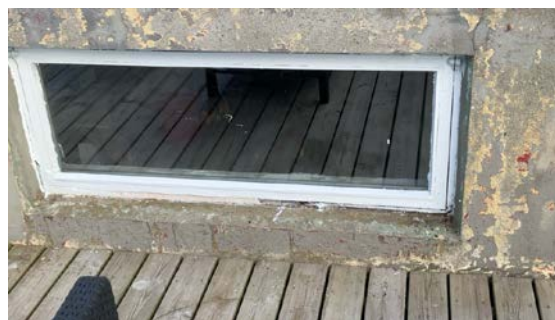
## ! TG 3 Vinduer - 2

- Det er påvist vinduer med fukt/råteskader.
- Eldre kjellervinduer har råteskader.

- Vinduer med råteskader må erstattes med nye.
- Eldre kjellervinduer med råteskader bør skiftes ut for å hindre videre forringelse og redusere risiko for fuktinntrengning og følgeskader på omkringliggende konstruksjoner.

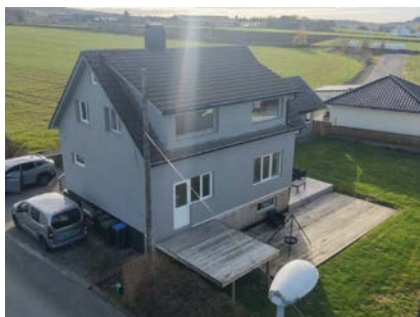
Terrasse ut fra stue.

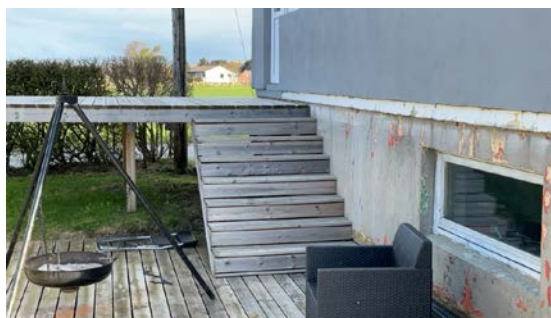
Det anbefales å utbedre skiferheller med bom for å sikre god vedheft og forhindre at vann trenger inn under hellene.

Konsekvensen av manglende utbedring er økt risiko for frostsprengning, at skiferheller kan løsne eller sprekke, samt redusert levetid på trappen.

Bom i skiferheller.

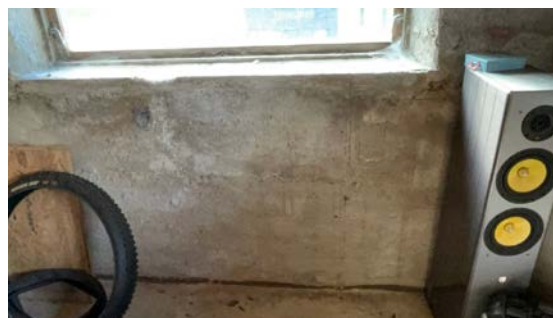
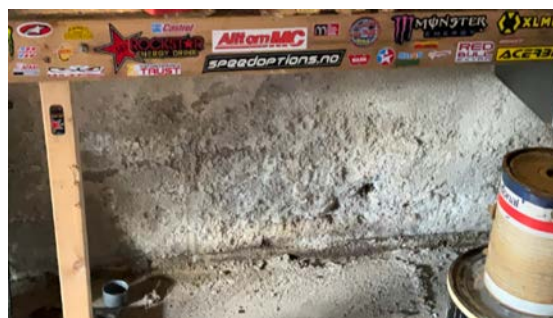
## ! TG 2 Rom Under Terreng

Det bør gjennomføres jevnlig overvåkning av fuktnivået i kjellermur og -gulv for å avdekke eventuell utvikling av fuktskader over tid.

Videre undersøkelser og eventuelle tiltak for å utbedre fuktgjennomtrengningen bør vurderes for å redusere risikoen for mugg, råte og skader på konstruksjonen.

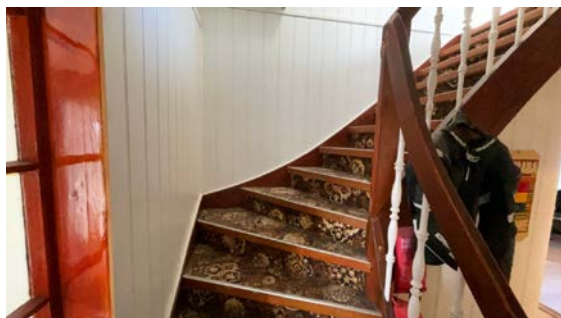
## ! TG 2 Innvendige trapper

Konsekvensen av dagens utforming er økt risiko for fall og personskade, spesielt for barn, eldre og personer med nedsatt bevegelighet.

- ! Åpninger mellom trinn i innvendig trapp er større enn [Gå til side](#) dagens forskriftskrav.
- ! Det er ikke foretatt radonmålinger, og bygget er heller ikke utført med radonsperre.
- ! Det er ikke montert rekkverk på balkong eller terrasse.
- ! Det er ikke montert rekkverk på innvendig trapp.
- ! Det er ikke montert rekkverk på utvendige trapper.
- ! Det er mangler/skader på håndslukkerutstyr ihht gjeldende forskrift om brannforebygging.
- ! Det mangler håndløper på vegg i det innvendige trappeløpet.

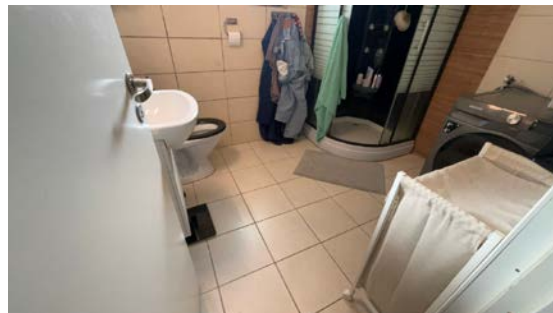
Bom i flis bør utbedres for å unngå at fliser løsner eller skades over tid, noe som kan medføre ytterligere skade på underliggende membran og økt risiko for vannlekkasje.

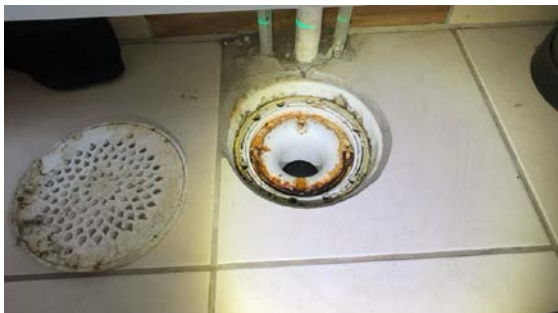
Det bør etableres forskriftsmessig membran og tettesjikt rundt sluk og i våtsonen for å hindre vanninntrengning i konstruksjonen. Manglende eller feil utført tettesjikt medfører høy risiko for fuktskader, råte og følgeskader på bygget.

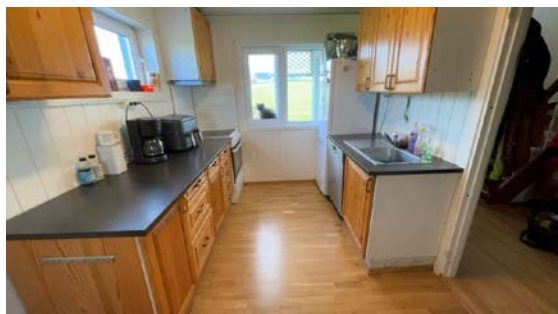
### 1. ETASJE > KJØKKEN

Kjøkkenet har innredning med profilerte fronter. Benkeplaten er av laminat. Det er kjøl/fryseskap, oppvaskmaskin og komfyr.

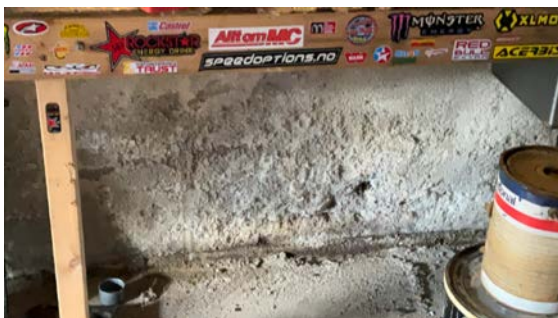
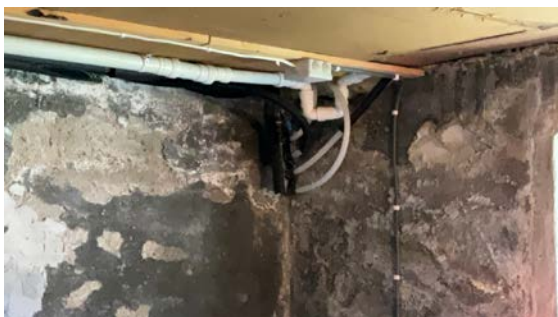
## TG 2 Grunnmur og fundamenter

- Det må foretas lokal utbedring.

Veggene i kjelleren blir fuktige når det regner mye. Men det er drenerør rundt huset som går til kommen. Men de er nok gamle.

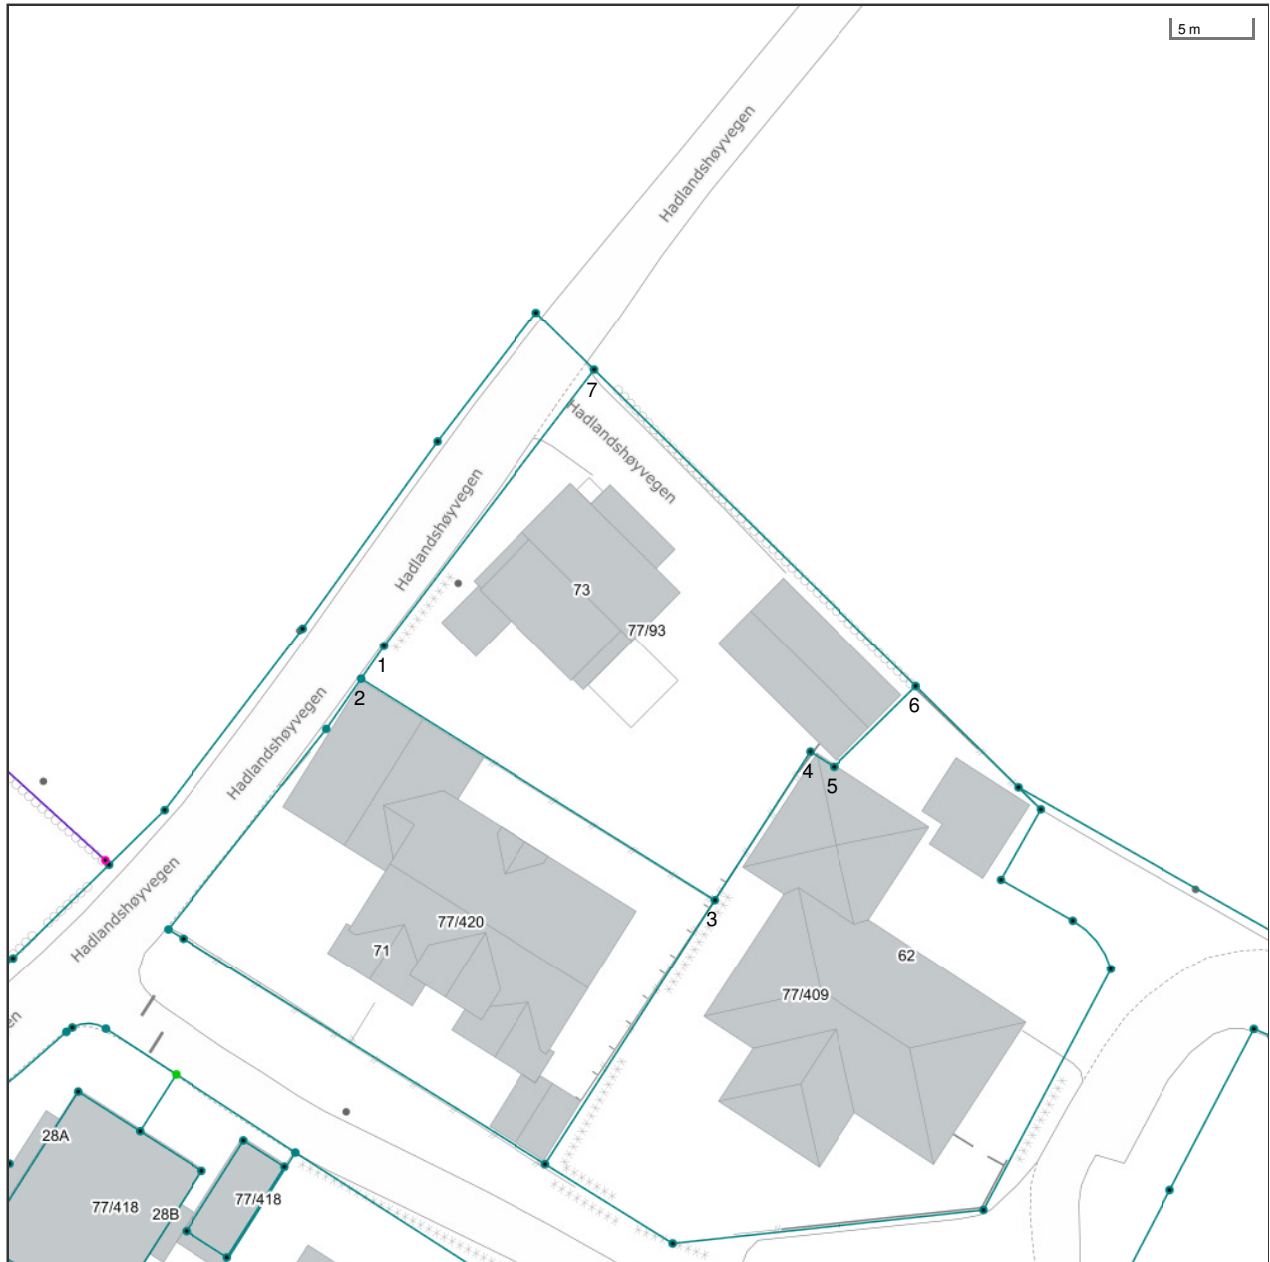
# Eiendomskart for eiendom 1119 - 77/93//

Målestokk  
1:500
