Nøkkelinformasjon

Prisantydning:	3 990 000,- + omk.
Omkostninger:	115 892,- *
Totalt inkl. omkostninger:	4 105 892,-
Selger:	Spor holding as v/Johannes Nævdal
Boligtype:	Fritidseiendom
Eierform:	Selveier
Byggeår:	1890
Bra/P-rom:	149 m ² / 149 m ²
Gnr./bnr.:	1/37
Tomtetype:	Eiet tomt
Tomteareal:	Ca. 58 079 m ²
Oppdragsnr.:	17220070

Velkommen til "Lien Seter"!

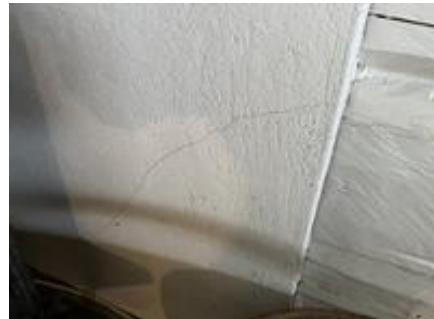
Riss på brannmur

- Det er påvist riss i overflate.

Riss er registrert på brannmur i stue.

Det er påvist riss i overflate.

Riss er registrert på brannmur i stue.

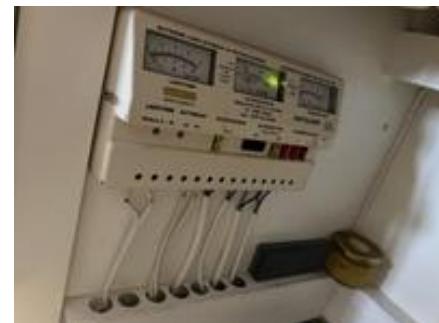
Solcelleanlegg med regulator og batteri med konverter plassert i kjøkkenskap. Opplegg for lading fra aggregat. Solcellepanel på yttervegg.
Aggregat med fjernstart fra entre med sikringskap av automatiskringer, enkelte kontakter har aggregatstrøm, eller klargjort for 230 v.

Anlegget er ikke tilstandsvurdert og for nærmere undersøkelse anbefales kontroll av elektriker.

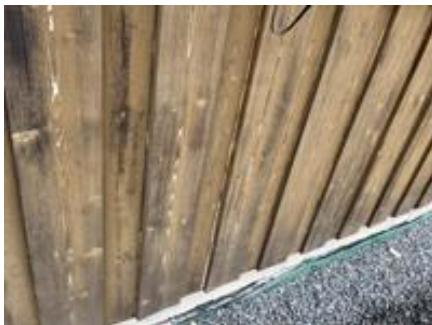
Veggene har bindingsverkskonstruksjon fra byggeår og kledd med stående bordkledning av tømmermannspanel.

Vedlikeholdsbehov

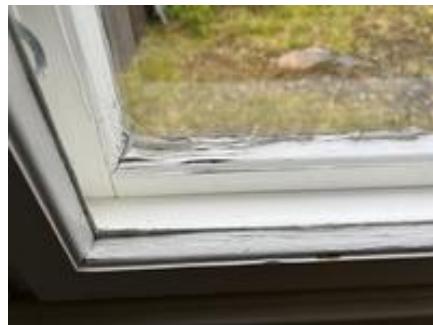
Bygningen har malte tre vinduer med 2-lags glass fra 1994 og tre vinduer med koblet glass i utvendige sprosser.

Slitasje

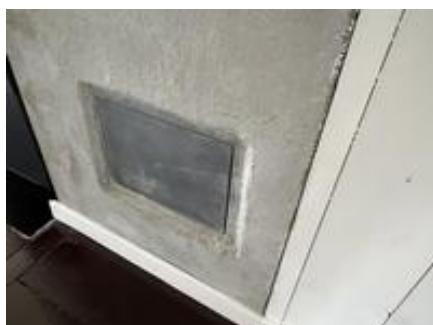
Elementpipe i lettclinker. Utvendig pusset utførelse over tak og topphelle/stein og fotbeslag i sortlakkert stål.
Peisovn i stue/kjøkken. Montert wallas i stue og parafinbeholder ved yttervegg.

Sotluke er plassert lavt og mangler plate på gulv under luke jmf krav

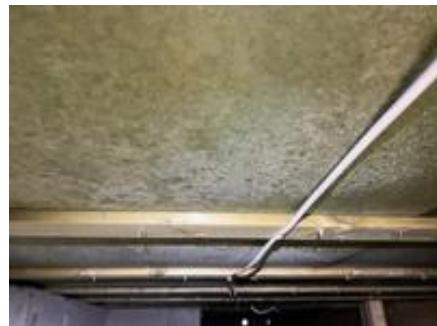
Bygningen har krypkjeller under trebjelkelag og stubbegulv.

Muggsoppslør på stubbeloft

Kryprom inspisert fra luke i mur, bemerket masse av utskiftende steinmasser ved grunnmur, eller jordholdige masser i kryprom. Gulvkonstruksjon av trebjelkag over bærebjelke av limtre og stubbeloftsplater. Bemerket begynnende muggsopp på enkelte plater og tiltak med fuktsikring anbefales.

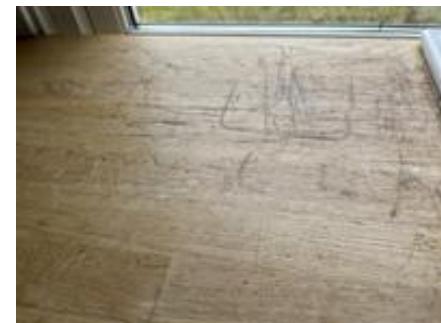
Ved fuktmåletakning av gulv foran innredning var det ikke fuktutslag

Vedlikeholdsbehov

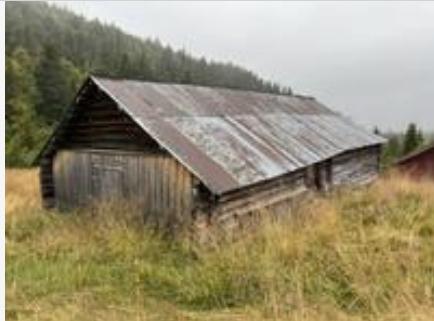
Fjøs

Bygningen er preget av elde, rust på tekking og skjevheter med setningskader som følge av enkel fundamentering på terrenget. Bemerket råte i laft og deler ligger ned på terreng som er utsatt for fuktpåkjenning. Må påregnes påkostninger.

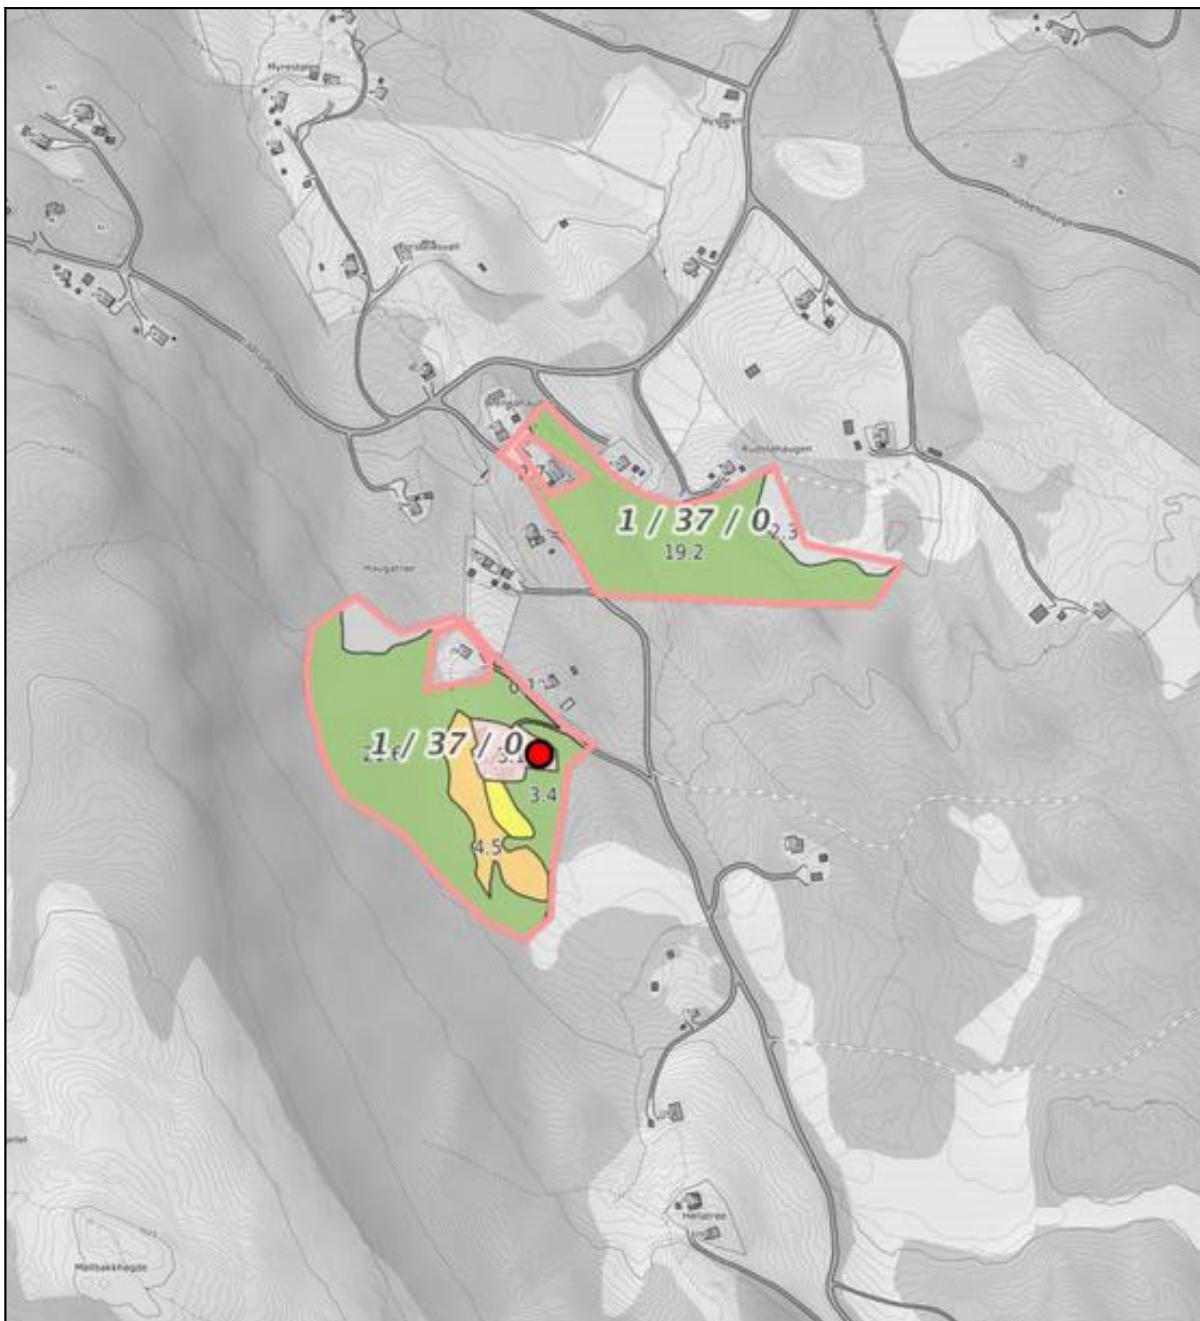
0 50 100 150m
 Målestokk 1: 5000 ved A4 utskrift
 Utskriftsdato: 04.07.2022 13:18
 Eiendomsdata verifisert: 04.07.2022 13:17

GÅRDSKART 3449-1/37/0
 Tilknyttede grunneiendommer:
 1/37/0
