# Tilstandsrapport

📍 Fredensborgveien 43, 0177 OSLO

# gnr. 208, bnr. 399, snr. 20

Sum areal alle bygg: BRA: 46 m<sup>2</sup> BRA-i: 41 m<sup>2</sup>

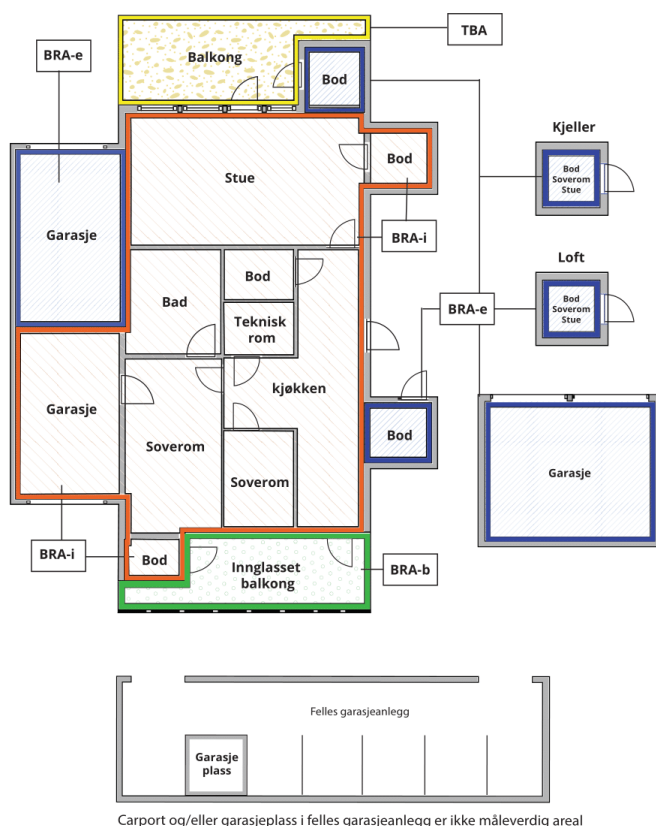
Bruksarealet for bygningen er bruttoarealet minus arealet som opptas av yttervegger.
