Søbakkvegen 43, 2409 ELVERUM

**Innholdsrik og velholdt enebolig med inntilbygget garasje og carport. Innglasset hagestue. Stor og pent opparbeidet tomt**

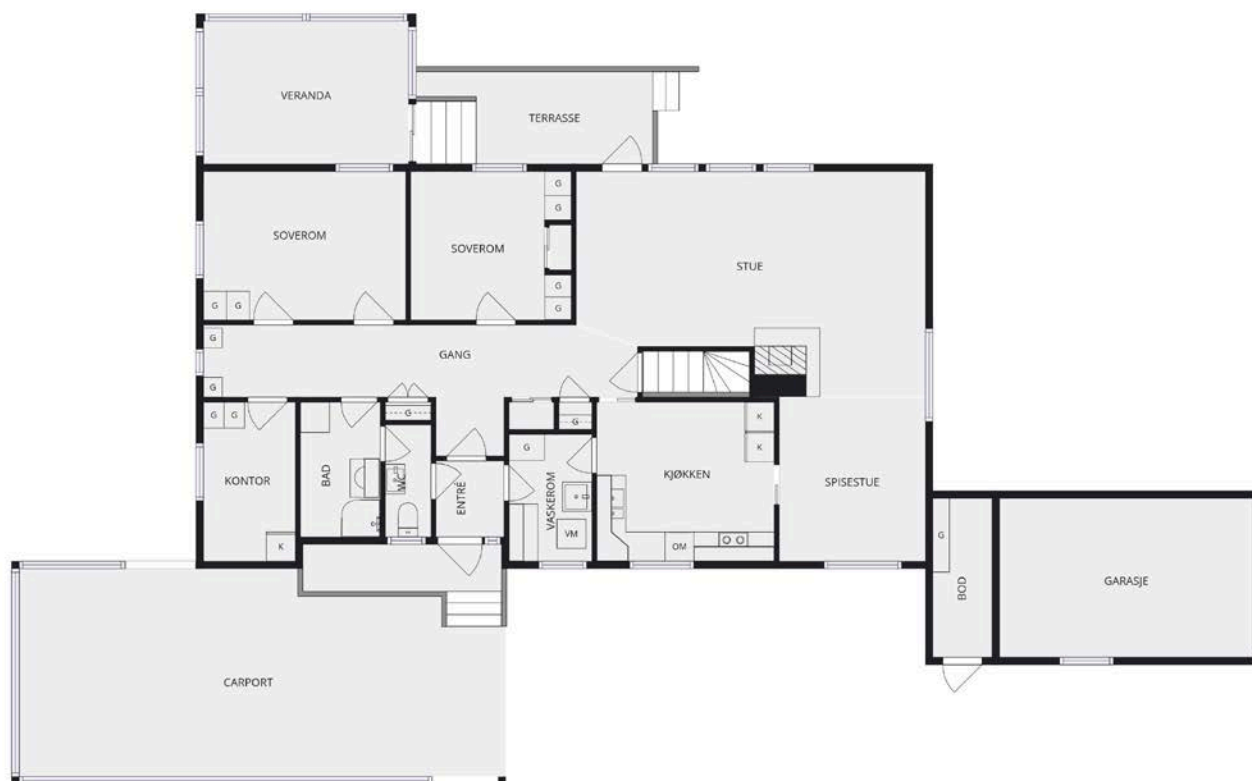
# 1. etasje

Plantegningen er en ikke målbar illustrasjon og avvik kan forekomme.

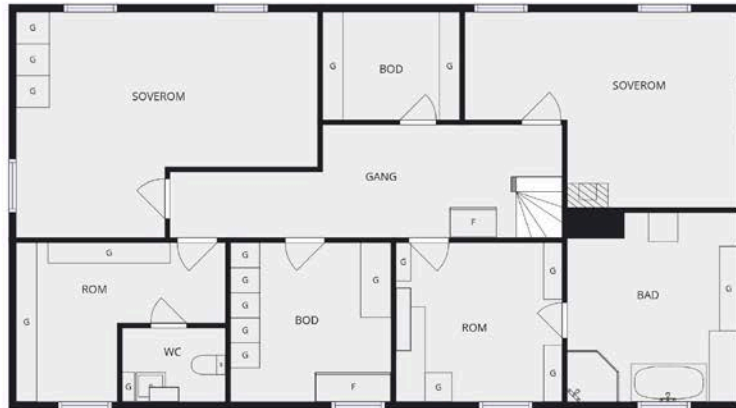
## 2. etasje

Plantegningen er en ikke målbar illustrasjon og avvik kan forekomme.

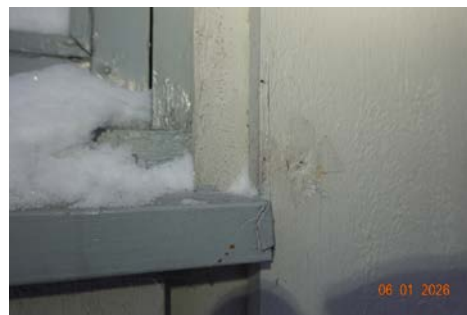
- Det er ingen eller liten lufting i nedre kant av kledning mot grunnmur.
- Noe oppsprekking i panelender.  
Noe svertesopp på utvendig panel.  
Panel er ført helt ned mot vannbrett, fare for fuktopptrekk og forvittringer.

- Det bør foretas tiltak for å bedre lufting av kledningen.

Behov for vedlikehold av utvendig panel.

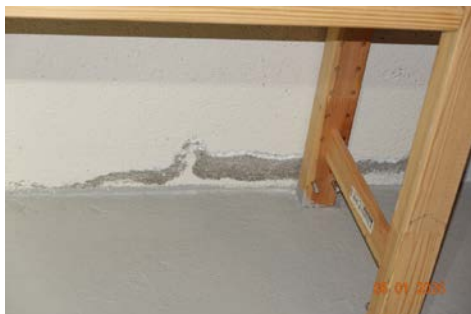
- Det er påvist indikasjoner på noe fuktgjennomtrenging i kjellergulv.
- Det er påvist indikasjoner på noe fuktgjennomtrenging inn i kjellermur.

Antydninger til fukt målt i kjelleryttervegg, årsaken kan være mangler på fuktsikring og drenering.

Påvist noe saltutslag nederst på kjellervegg. Må påregne noe fuktopptrekk.

Kjeller fremsto ved befæringsdatoen med generelt liten fuktbelastning. Observerte svartpapp på bak innvendig panel, som stenger fuktigheten inni påforet trekonstruksjon og kan forårsake fuktproblemer/skader. Svartpapp blir fort infisert med muggsopp og er i dag ikke anbefalt av Sintef.

Påforede kjelleryttervegger er en risikokonstruksjon, da underliggende konstruksjonen ikke er tilgjengelig, kan skjule fukt, sprekker og diverse skader.

Eier opplyser: Tidligere vannlekkasje igjennom kjelleryttervegg på soverom i kjeller. Ble lagt nytt gulv. Forsikringssak.

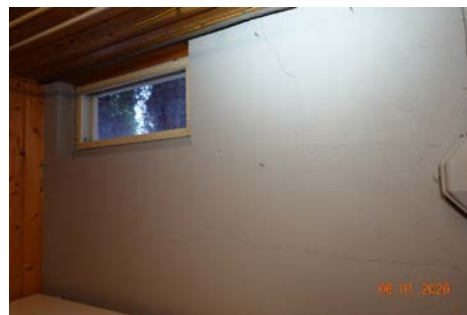
### TG 2 Grunnmur og fundamenter

Antatt at boligen er fundamentert med støpte søiler til fast byggegrunn. Kjelleryttervegg av murte lettklinkerblokker.

Byggegrunn antatt med breelavsetning.  
Utvendig tettesjikt på kjelleryttervegger med tjæresmøring el.  
Synlig grunnmursplast over terreng på kjelleryttervegg mot øst.  
Drenering og fuktsikring er ellers ikke synlig da den er nedgravd og ikke tilgjengelig.  
Eier opplyser: Pålagt grunnmursplast på kjelleryttervegg mot øst.  
Utført i 2023 av firma.  
Antatt at boligen er fundamentert med støpte søler til fast byggegrunn.  
Kjelleryttervegger av murte lettklinkerblokker.
