Søbakkvegen 43, 2409 ELVERUM

**Enebolig på Søbakken like ved  
Søbakken skole og Sagtjernet! Luft  
til vann oppvarmingssystem!**

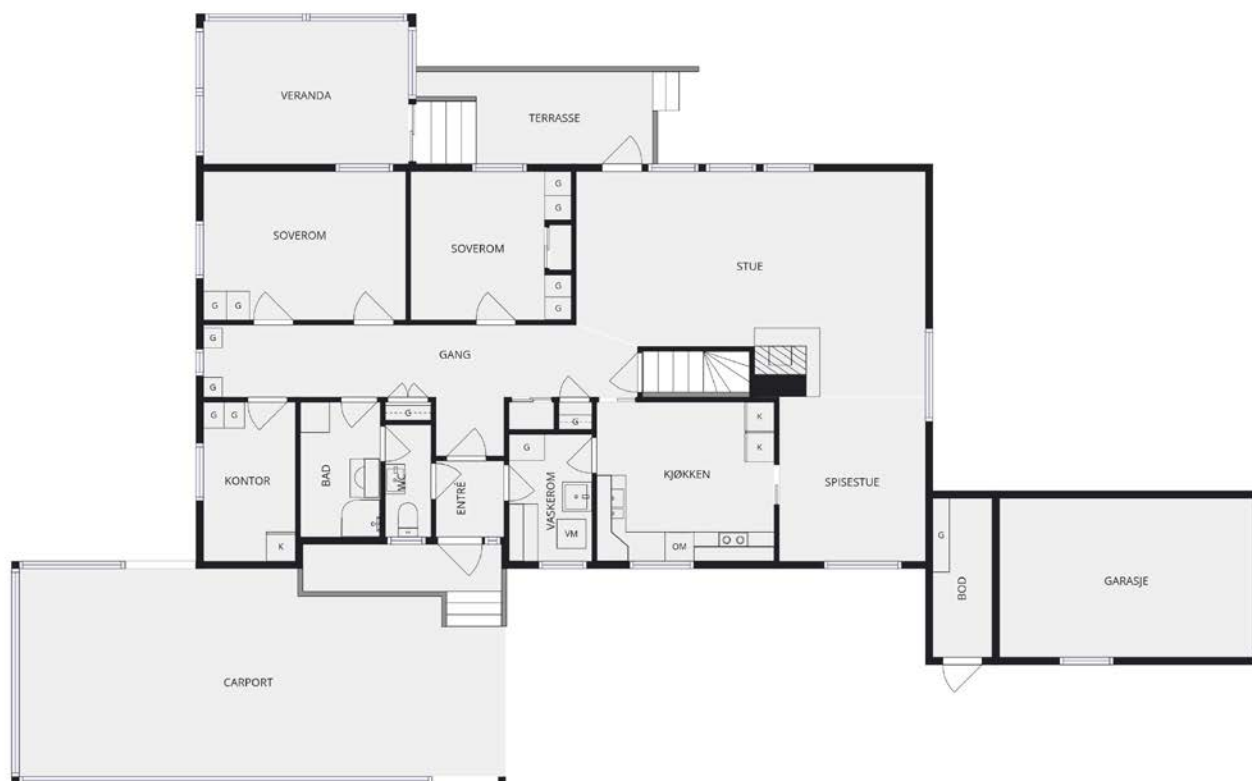
# 1. etasje

Plantegningen er en ikke målbar illustrasjon og avvik kan forekomme.

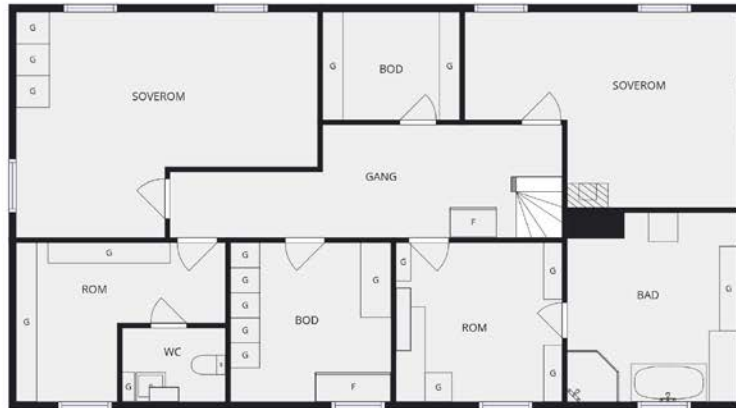
## 2. etasje

Plantegningen er en ikke målbar illustrasjon og avvik kan forekomme.

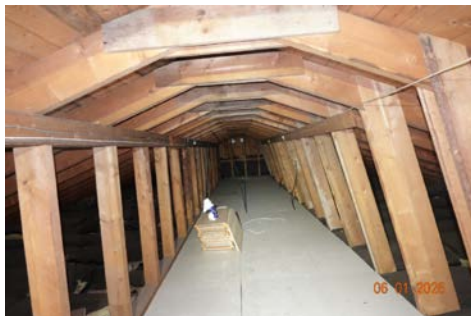
### Takkonstruksjon/Loft

Det er påvist fuktskjolder i undertak ved pipe. Ved bruk av fuktmåler ble det ikke registrert unormale verdier. Tørt ved befaringsdato.

Det bør gjennomføres tiltak for å fjerne vepsebol og svertesopp i undertaket, samt overvåke området med fuktskjolder ved pipe.  
Fuktskjolder ved pipe antatt etter tidligere fuktproblematikk.

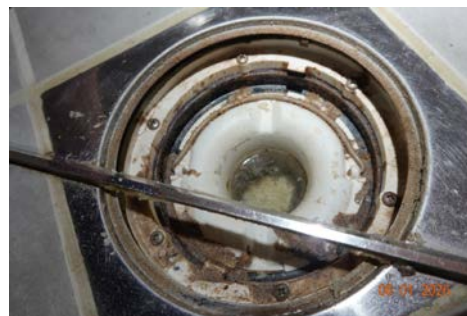
- Overvåk tilstanden jevnlig. For å få tilstandsgrad 0 eller 1 må tettesjiktet skiftes ut, men tidspunktet for når dette er nødvendig er vanskelig å si noe om.
- Det er viktig å merke seg at levetiden til en membran varierer basert på kvalitet, installasjon og bruk. Eldre membraner kan bli sprø og sprekk opp, noe som fører til at de mister sin vanntettende funksjon. Dette kan resultere i vannlekkasjer gjennom vegger og gulv og fuktskader.

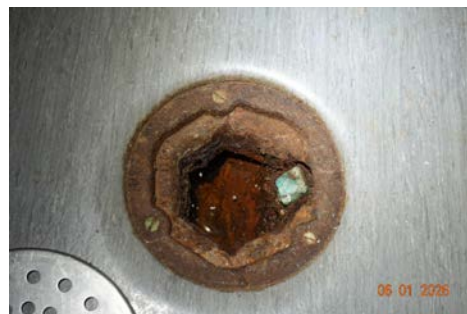
- Sluket må sjekkes og rengjøres jevnlig.
- Eldre sluk av støpejern er ofte utsatt for rust som kan medføre lekkasjer. Eventuelle lekkasjer kan medføre fuktskader på tilleggende konstruksjoner.
- Overvåk tilstanden jevnlig. For å få tilstandsgrad 0 eller 1 må tettesjiktet skiftes ut, men tidspunktet for når dette er nødvendig er vanskelig å si noe om.
- Dersom tiltaket ikke utføres er det fare for at det ruster hull i sluket og fare for fukt inn i tilleggende konstruksjoner.

Eldre vaskerom i 1.etasje. Ukjent alder.  
Overflater med våtromsplater.  
Himling med folierte takessplater.  
Gulvflater med våtromsbelegg.  
Ca. 10 mm fall ved terskel til topp slukrist.  
Eldre soilsluk.  
Vaskerom med ettgrep blandebatteri, skyllekar, innredning og opplegg for vaskemaskin.  
Ventilasjon igjennom veggventil.  
Hulltaking er foretatt nederst på delevegg mot våtsonen. Ved bruk av fuktmåler ble det ikke registrert unormale verdier.

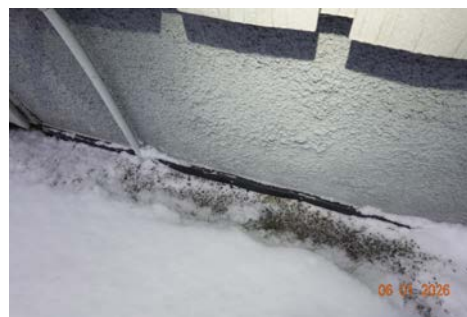
- Det må foretas nærmere undersøkelser, det kan ikke utelukkes behov for tiltak.
- Overvåk tilstanden jevnlig. For å få tilstandsgrad 0 eller 1 må dreneringen skiftes ut, men tidspunktet for når dette er nødvendig er vanskelig å si noe om. Bruken av underetg/kjeller vil og være avgjørende.
