Øitunveien 3, 1930 AURSKOG

**Innholdsrik enebolig med 3  
soverom, 2 bad og 2 stuer. Garasje  
og solrike uteområder.  
Familievennlig, kort vei til alt.**

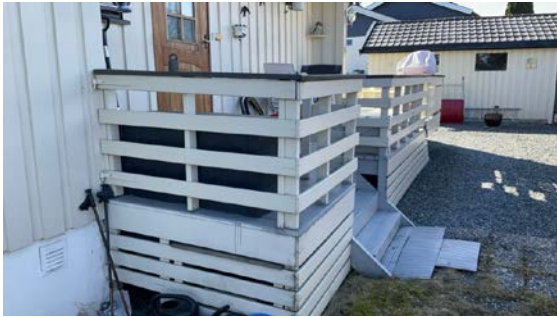
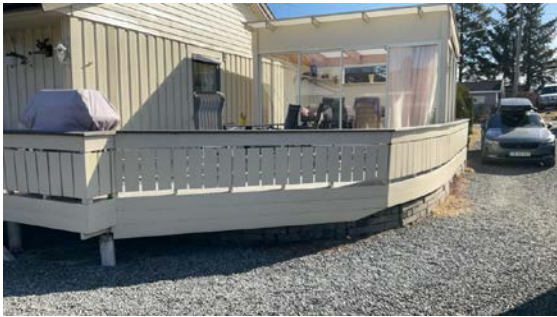
### TG 2 Balkong

Balkong i frittstående trekonstruksjon.  
Spaltegulv av tre og rekkverk i trekonstruksjon.

- Rekkverkshøyde må endres for å tilfredsstille krav på byggemeldingstidspunktet.

- Utvendig > Balkong - Balkong i frittstående trekonstruksjon. Spaltegulv av tre og rekkverk i trekonstruksjon. Vurdering av avvik: Rekkverket er for lavt i forhold til dagens krav til rekkverkshøyder. Rekkverkshøyde er ca. 83cm. (byggeårets krav var 90cm og dagens krav er 100cm.) Konsekvens/tiltak: Rekkverkshøyde må endres for å tilfredsstille krav på byggemeldingstidspunktet.

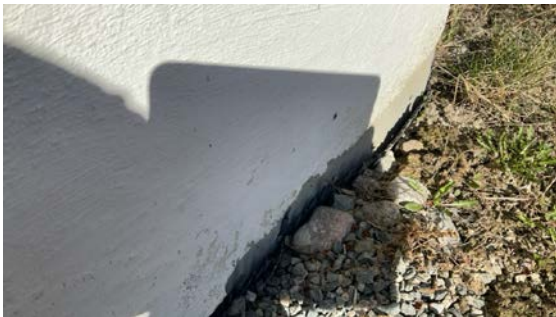
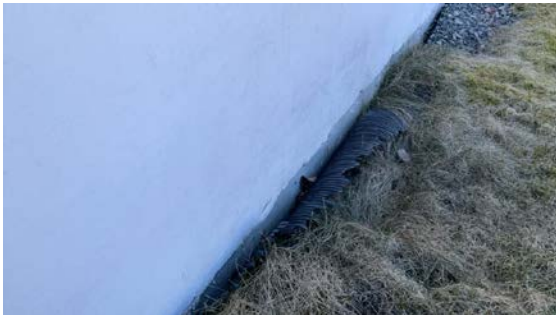
### TG 1 Grunnmur og fundamenter

Bygningen har grunnmur i lettklinkerblokker.

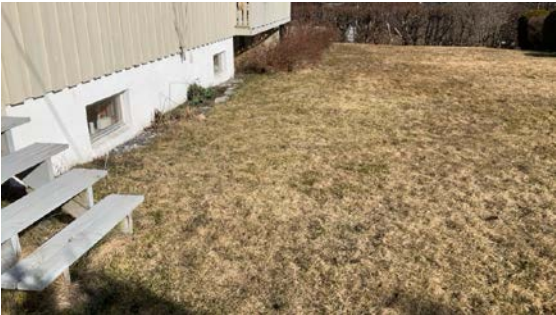
### TG 2 Utvendige vann- og avløpsledninger

Utvendige avløpsrør antas av plast og utvendige vannledninger er av kobberrør. Fra byggeåret.  
Boligen er tilknyttet offentlig vann og avløp via private stikkledninger.

- Tomteforhold > Utvendige vann- og avløpsledninger - Utvendige avløpsrør antas av plast og utvendige vannledninger er av kobberrør. Fra byggeåret. Boligen er tilknyttet offentlig vann og avløp via private stikkledninger. Vurdering av avvik: Mer enn halvparten av forventet brukstid er passert på utvendige avløpsledninger. Mer enn halvparten av forventet brukstid er passert på utvendige vannledninger. Konsekvens/tiltak: Det er ikke behov for utbedringstiltak siden anlegget fungerer i dag, men ut ifra alder kan skader plutselig oppstå på eldre anlegg.
