Svehaugrinda 40, 5535 HAUGESUND

**Flott enebolig med sentral
beliggenhet høyt i terrenget -
Garasje - Fint opparbeidet hage og
flott utsikt**

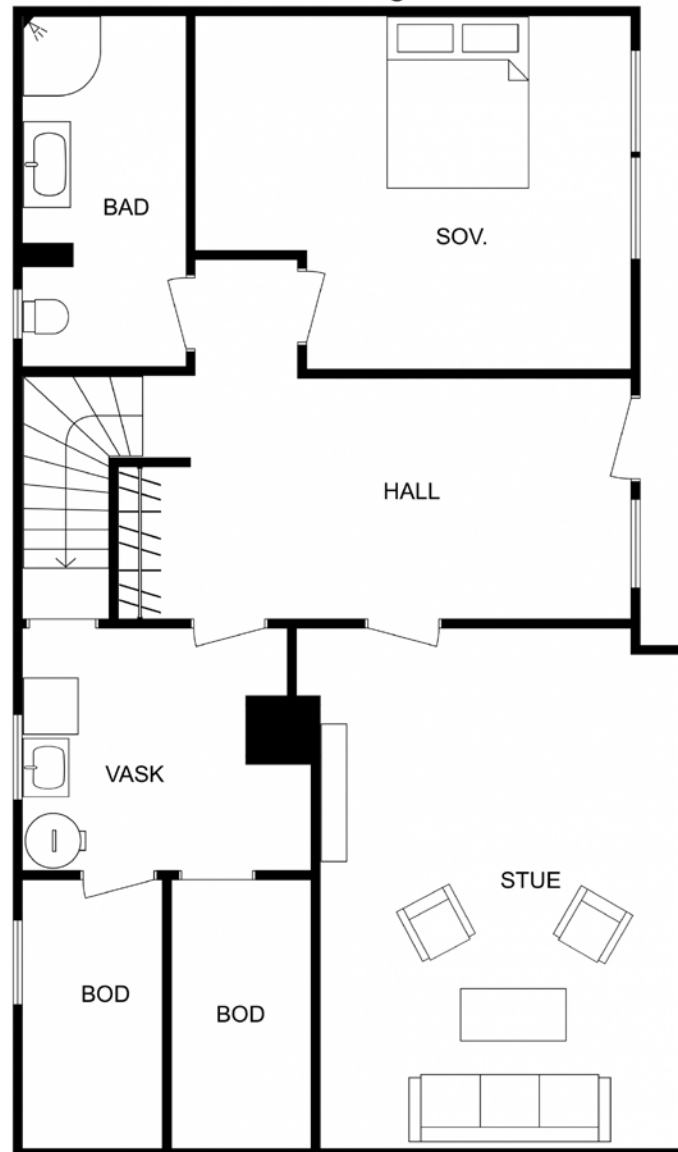
Svehauggrinda 40 1. Etg

Plantegning

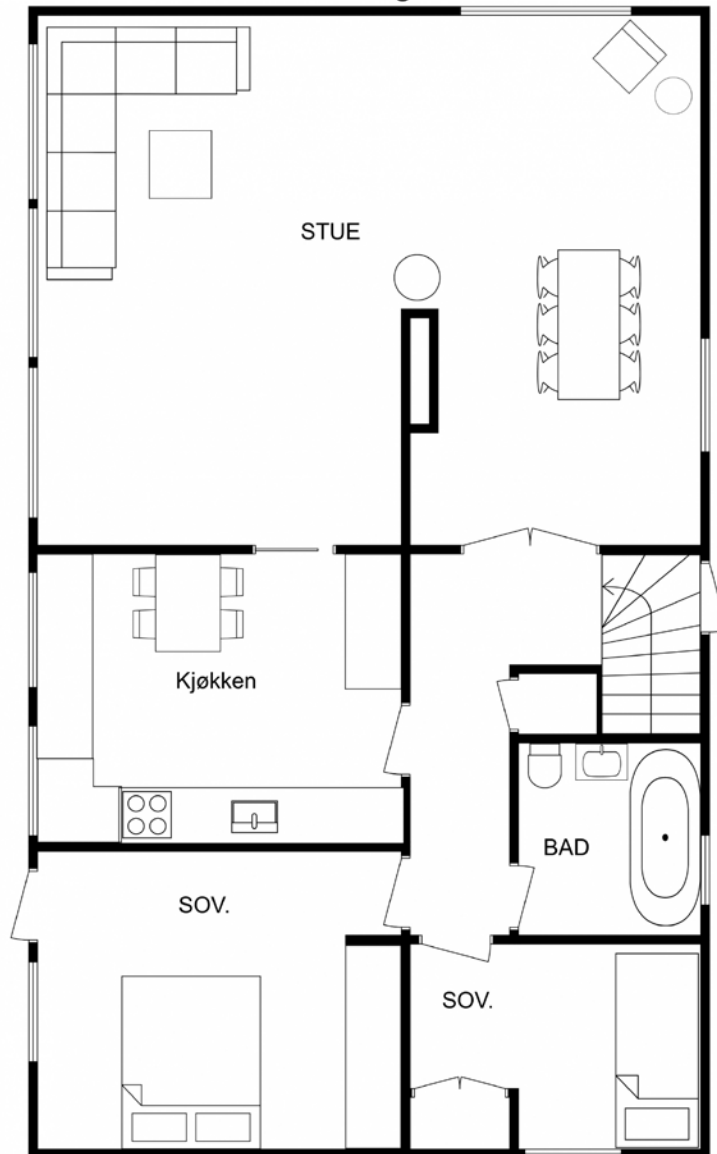
Svehauggrinda 40
2. Etg

Plantegning

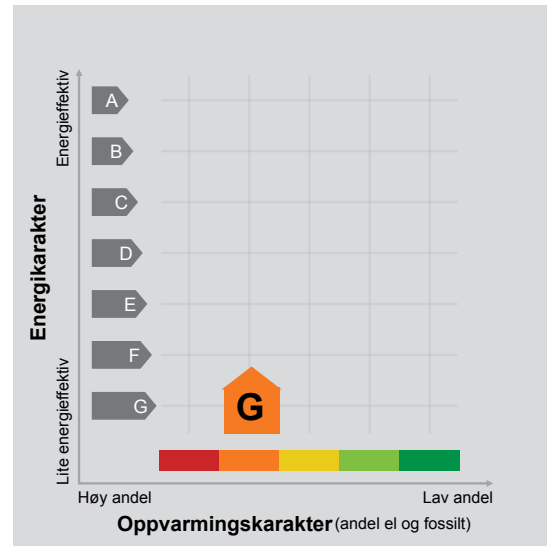
Energimerket angir boligens energistandard. Energimerket består av en energikarakter og en oppvarmingskarakter, se i figuren. Energimerket symboliseres med et hus, hvor fargen viser oppvarmingskarakter, og bokstaven viser energikarakter.

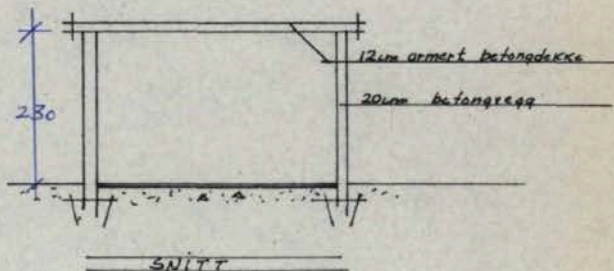
SNITT

<u>BYGGHERRE & ØYVIND RISANGER</u> <u>BYGGESTED & SVEHAUGRINDA 40</u>	mai - 76.	Målestokk	Tegn. 66.
		1:100	Trac.
Erstatning for:			Kfr.
Erstattet av:
