# Tilstandsrapport

📍 Grendehusvegen 17 , 1929 AULI

# gnr. 201, bnr. 782, snr. 2

Basert på visuell befaring, enkle fuktindikasjons målinger, stikktakninger, opplysninger fra rekviert og offentlige registre, har takstmannen kommet frem til følgende konklusjon på den tekniske tilstanden på eiendommen:  
Tomannsbolig som er bygget i 2010.

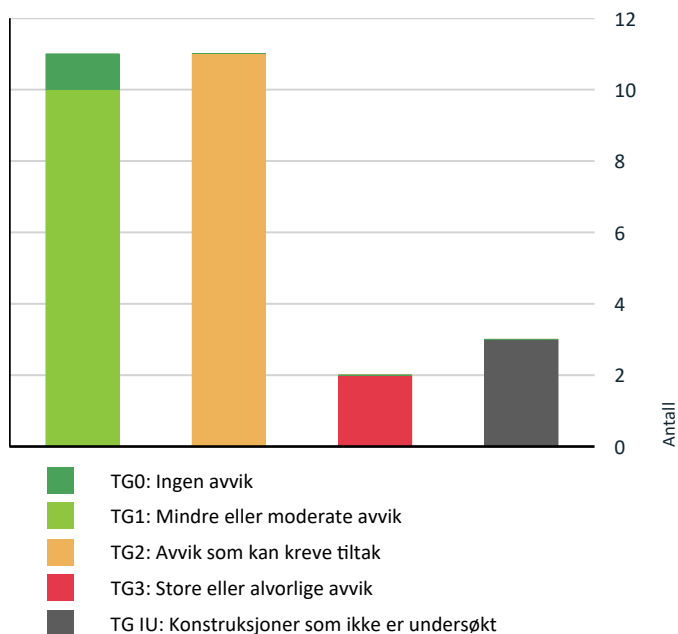
## Fordeling av tilstandsgrader

Vil du vite mer om tilstandsgrader? Se side 4.

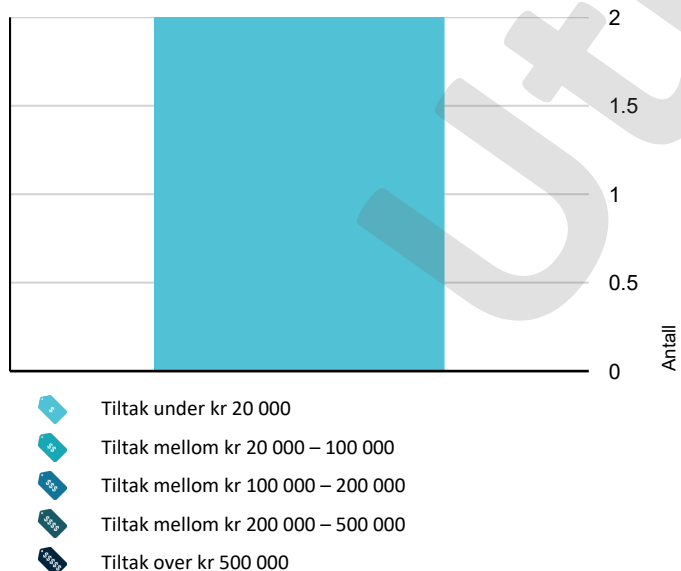
## Anslag på utbedringskostnad

Hva er anslag på utbedringskostnad? Se side 4.
