# Tilstandsrapport

Enebolig

Kringlavegen 330, 7711 STEINKJER

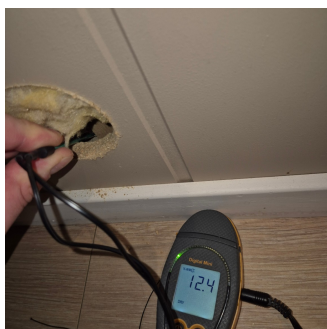
### TG 1 Tilliggende konstruksjoner våtrom

Hulltaking er foretatt uten å påvise unormale forhold.

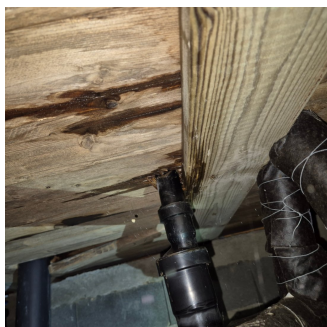
Det må påregnes utbedring av avløpsrør og omkringliggende konstruksjoner i vegger/bjelkelag/gulv.  
Omfanget er ikke kjent, nærmere undersøkelser anbefales.

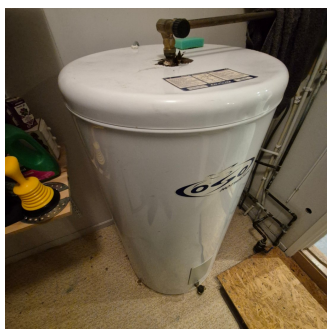
- Tiltak:
- Det bør etableres tilfredsstillende avrenning eller lekkasjesikring ved varmtvannstank.

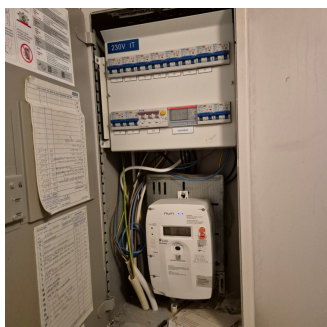
**Ja Utvidet el-kontroll anbefales med bakgrunn i anleggets alder, samt mangelfull dokumentasjon på deler av anlegget, og enkelte kurser med manglende merking i sikringsskap.**

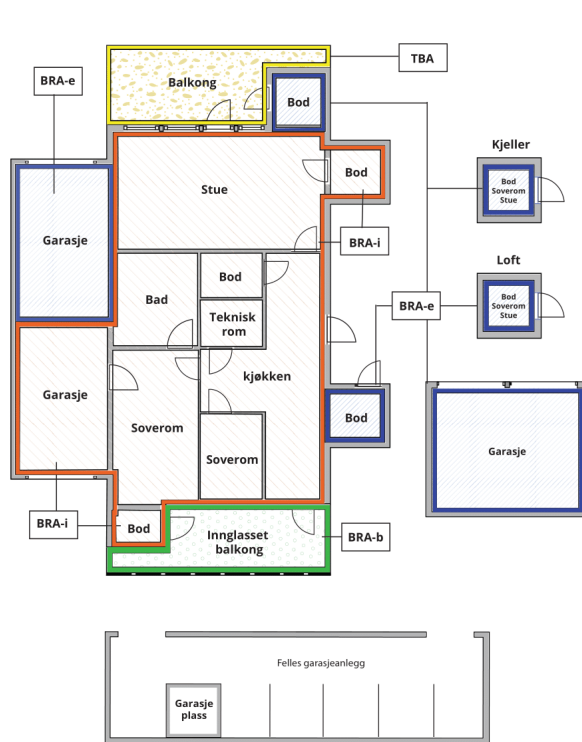
$$BRA = BRA-i + BRA-e + BRA-b$$

Bruksarealet for bygningen er bruttoarealet minus arealet som optas av yttervegger.

Carport og/eller garasjeplass i felles garasjeanlegg er ikke måleverdig areal
