Tilstandsrapport

Enebolig

Elstadlia 23, 2080 EIDSVOLL

# gnr. 15, bnr. 113

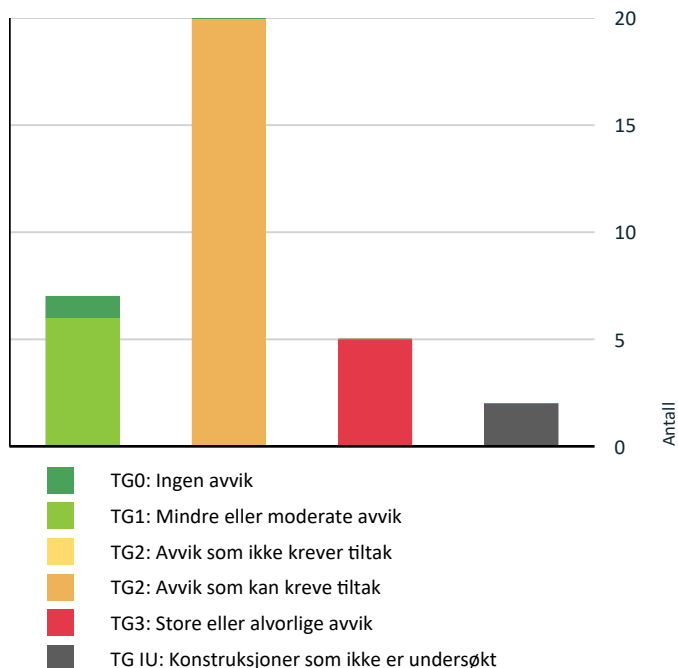
Fordeling av tilstandsgrader

Vil du vite mer om tilstandsgrader? Se side 4.

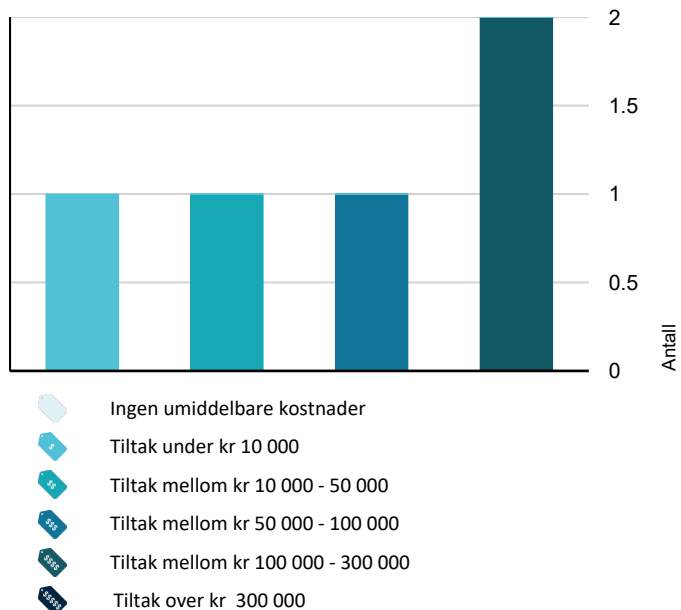
Anslag på utbedringskostnad

Hva er anslag på utbedringskostnad? Se side 4.

Hva det vil koste å utbedre rom eller bygningsdeler, er et forsiktig anslag basert på nåværende kvalitet, registrert avvik og angitte tiltak i rapporten. Anslaget er gitt på generelt grunnlag og må ikke forveksles med et pristilbud fra en håndverker. Det kan foreligge avvik og tiltak som ikke kommer frem av rapporten.
