## Velkommen til Aktiv Eiendomsmedling

# Ditt nye hjem?

Aktiv Eiendomsmegling v/ Marius Hagen har gleden å presentere Høgstølen 36. Dette er en innholdsrik og pen enebolig som egner seg godt for barnefamilien. Her kan det trekkes frem to stuer, fem soverom, bad og vaskerom med toalett. Boligen ligger flott til med gode sol- og utsiktsforhold.

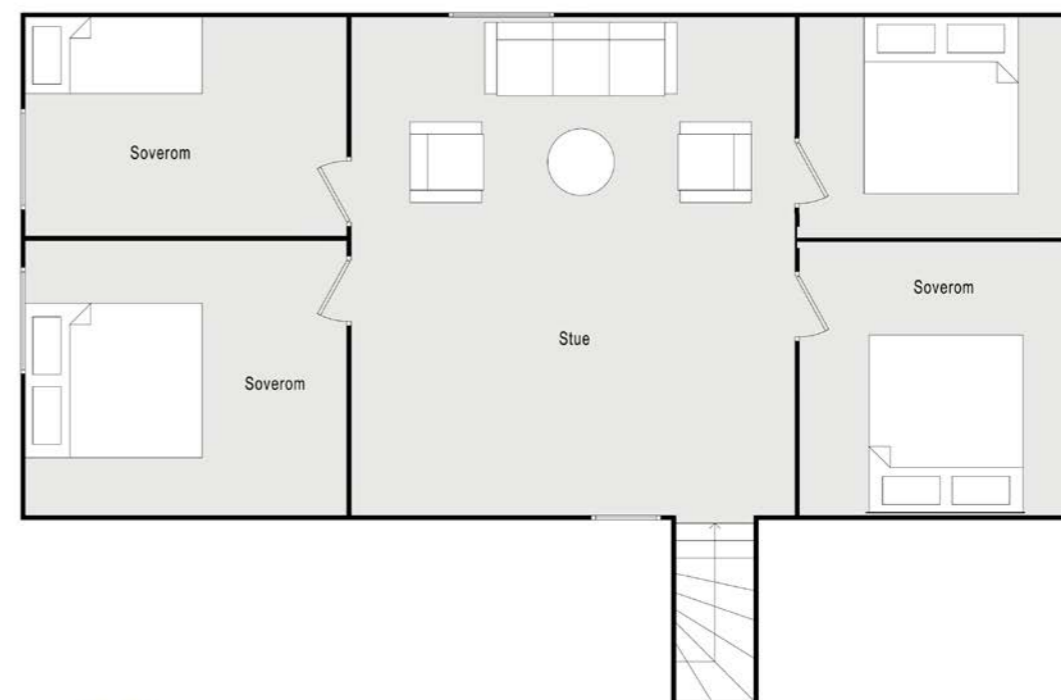
## 2. etasje

illustrasjonen er ikke en teknisk tegning og avvik kan forekomme.

Plantegningen er ikke i målestokk og noe avvik kan forekomme.  
Megler/selger tar ikke ansvar for evt. feil.

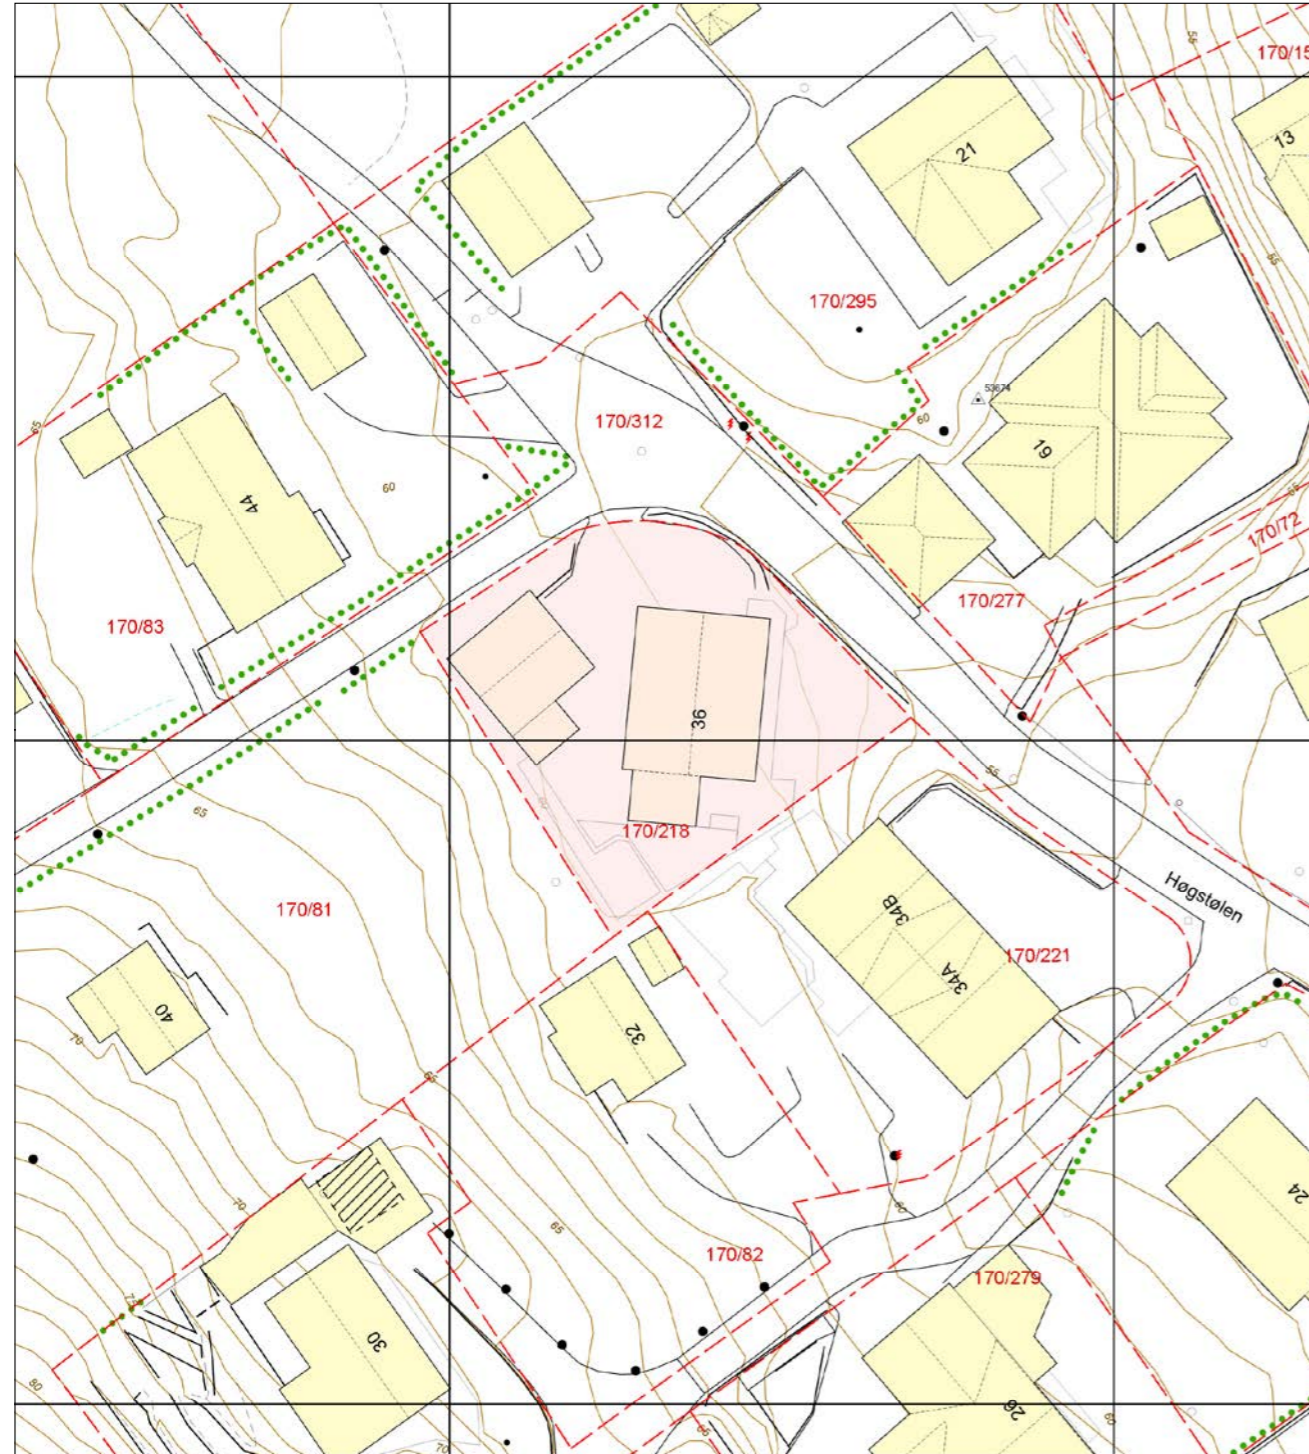
# Basiskart

Byrådsavdeling for klima, miljø og byutvikling  
Plan- og bygningsetaten  
Målestokk v/A4: 1:500  
Dato: 16.05.2024

Gnr/Bnr/Fnr/Snr: 170/218/0/0  
Adresse: Høgstølen 36, 5111 BREISTEIN
