**Salgsobjekt:** Enebolig  
**Eierform:** Eiet  
**Byggeår:** 1982  
**BRA-i/BRA Total** 384/444 kvm  
**Tomtstr.:** 1493.7 m<sup>2</sup>  
**Soverom:** 5  
**Antall rom:** 7  
**Gnr./bnr.** Gnr. 113, bnr. 11  
**Oppdragsnr.:** 1507230004

Arkitekttegnet enebolig i enden av blindvei med nydelig utsikt! Meget innholdsrik med innendørs basseng.

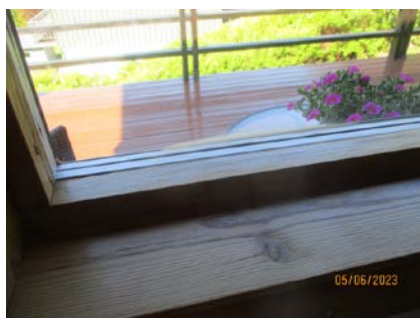
Punkttert vindu i gavl

**Vurdering av avvik:**

- Det er påvist noen glassruter som er punktert eller sprukne
- Det er avvik:

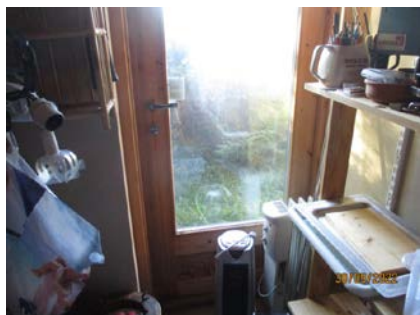
Punkttert vindu i dør, kjeller

- Det er påvist dører med punkterte eller sprukne glassruter.
- Det er avvik:

- Dører med punkterte/sprukne glass må påregnes skiftes ut, enten hele døren eller kun selve glassene.

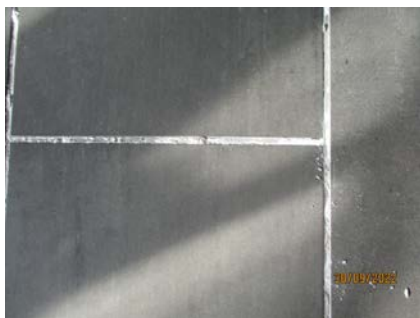
Saltutslag i fuger
