# Tilstandsrapport

Flermannsbolig

Solliveien 2 C, 3292 STAVERN

gnr. 4046, bnr. 282

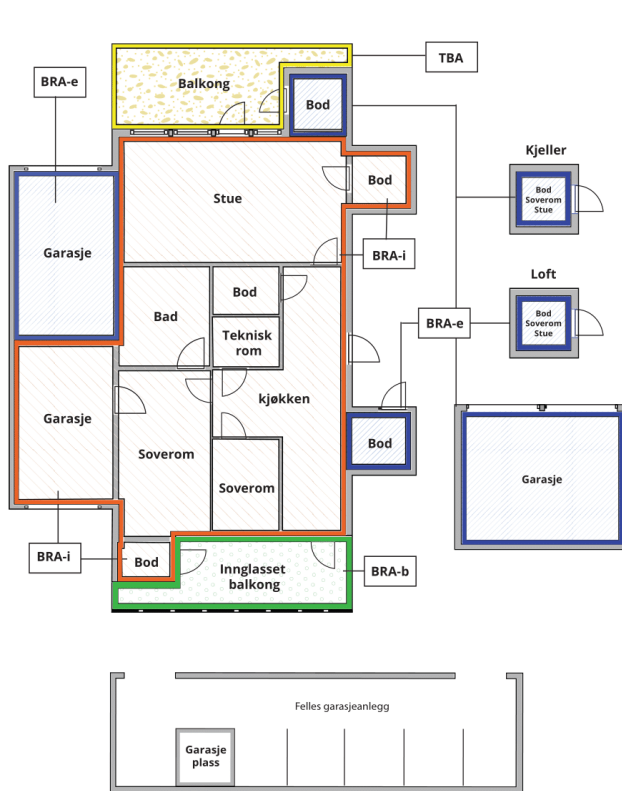
**BRA = BRA-i + BRA-e + BRA-b**

Bruksarealet for bygningen er bruttoarealet minus arealet som opptas av yttervegger.

Internt bruksareal (BRA-i)	Arealet innenfor boenheten(e)
Ekstern bruksareal (BRA-e)	Arealet av alle rom utenfor boenheten(e) og som tilhører denne, slik som for eksempel bod
Innglasset balkong mv (BRA-b)	Arealet av innglasset balkong, veranda eller altan når denne er tilknyttet boenheten(e)
Terrasse- og balkongareal (TBA)	Arealet av terrasser, åpne balkonger og åpen altan tilknyttet boenheten(e)
