# Tilstandsrapport

Boligbygg med flere boenheter

Jens Bjelkes gate 86 B, 0652 OSLO

# gnr. 231, bnr. 226, snr. 13

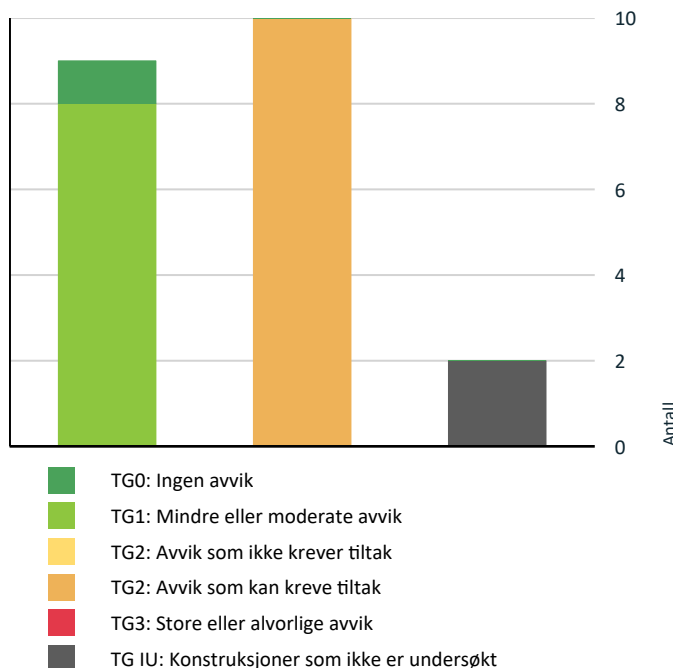
## Fordeling av tilstandsgrader

Vil du vite mer om tilstandsgrader? Se side 4.
