## Nøkkelinformasjon

# Romslig og sentralt beliggende bolig med fin utsikt utover bygda. Nær gang- og sykkelvei.

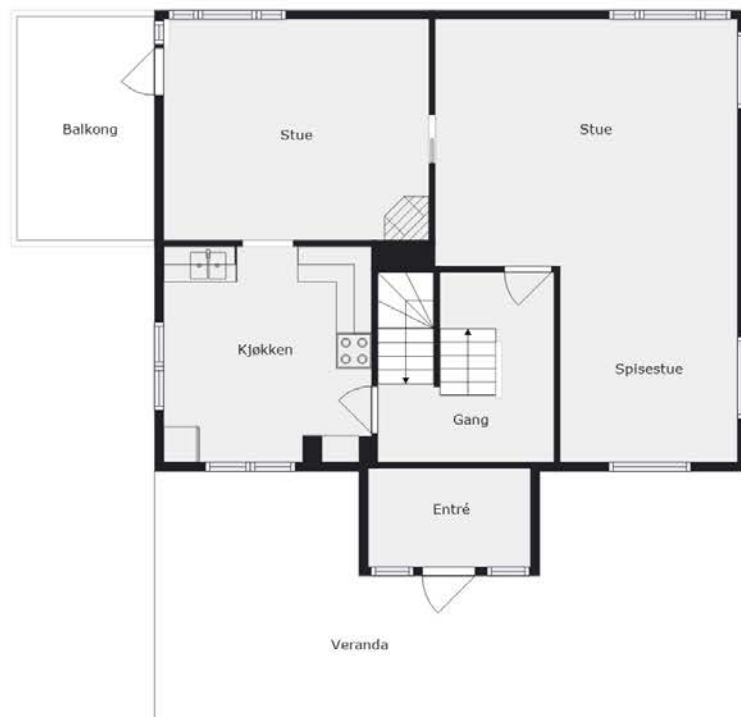
3. Etasje

Plantegningen er en ikke målbar illustrasjon og avvik kan forekomme.

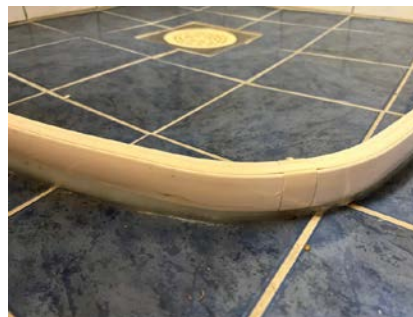
Vann fra baderomsgulv kan ikke ledes fritt til sluk da bunn mot dusj er tett og spalte bør etableres

- Det er mulighet for at det kan forekomme vannlekkasje på våtrommet hvor vann ikke vil gå til sluk.

- Det bør etableres avrenning inn til sluk for hele våtrommet.

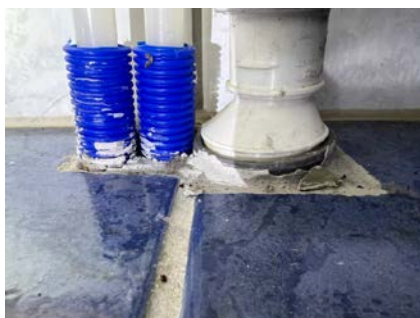
Synlig tettesjikt ved rør, men ikke mansjetter

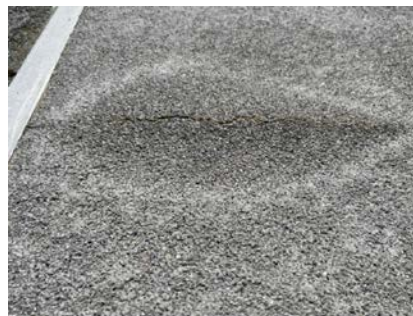
Utetthet tettesjikt over garasje

Det er opplyst om det kan forekomme innvendig fukt i garasje ved mye nedbør, vårvann/snøsmelting. På befaring var det vannspeil på gulv i et begrenset område og fukt på yttermurer mot terreng. Eier opplyser om at adkomst/konstruksjon ovenfor er skiftet, men bergnabb ved lekkasjeområde som trolig er årsak da tettesjikt rundt denne var begrenset. Må holdes under tilsyn og evt. tiltak vurderes. Fra utvendig dette ble utettheter i tettesjikt registrert og nærliggende medvirkende årsak.

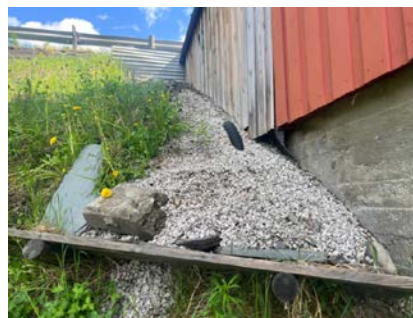
Fare for utsig av masse

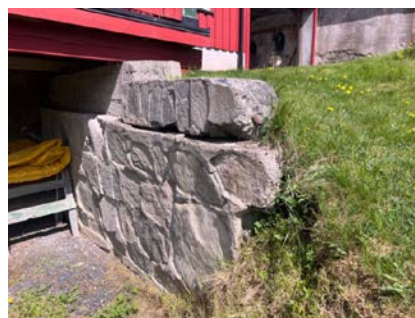
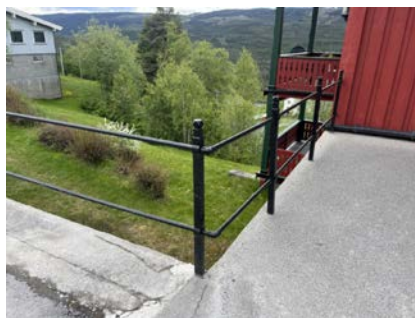
Rekkverk har lav høyde og for store åpninger der sikringstiltak bør foretas ved inngangsparti og ved støttemurer
