Tonmyrhaugen 57, 3623 LAMPELAND

**Blefjell - Lekker hytte fra 2018 med  
6 soverom, 4 bad og 2 stuer |  
Badstue | Elbil-lader | Skiløype rett  
utenfor døra!**

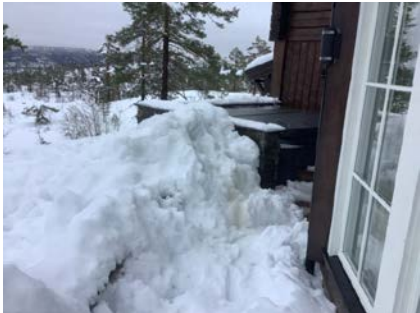
- Det bør foretas nærmere undersøkelser av balkong/terrasser når den er snøfri.

Snø på terrasse

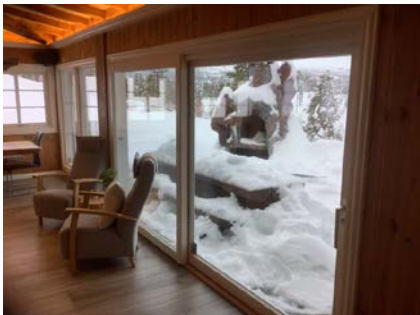
Snø på terrasse

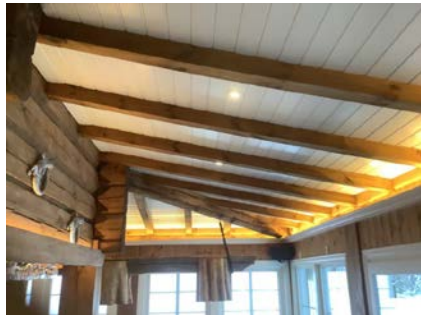
### TG 1 Overflater

Fliser på gulv.  
Vegger med beiset trepanel og beiset tømmer.  
Himlinger med malt trepanel.  
Beisa dragere i himlinger  
I

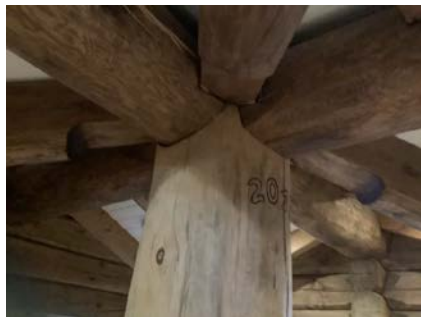
### TG 1 Overflater - 2. etasje.

Gulv med parkett og beiset/lakkerte gulvbord.  
Noe knirk i gulvbord på soverommene. Lokalt TG 2.  
Vegger med beiset tømmer.  
Himlinger med malt trepanel.  
Beisa dragere i himlinger

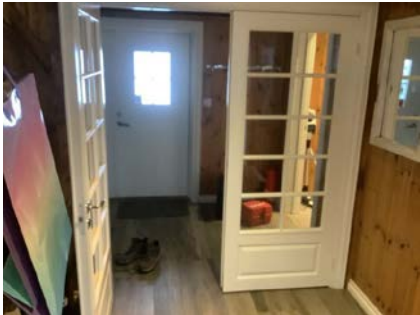
Vegger med beiset trepanel.  
Himling med malt trepanel, innfelte spotter.

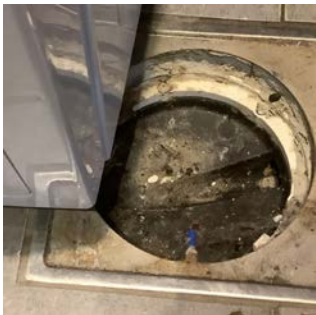
#### TG 1 Sluk, membran og tettesjikt

Plastsluk i gulv.  
Smørebram synlig under klemring i sluket

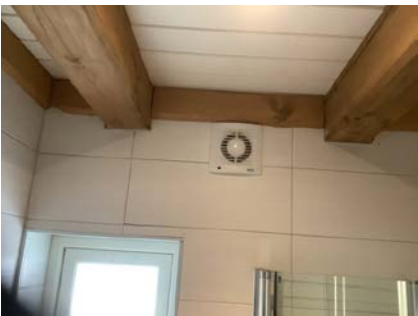
### TG 1 Ventilasjon

Montert elektrisk styrt vifte.  
Tilluft i spalte mellom gulv og dørblad

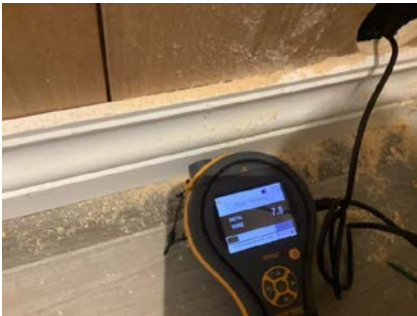
### TG 0 Tilliggende konstruksjoner våtrom

Hulltaking er foretatt uten å påvise unormale forhold. Hulltaking er foretatt i delevegg mellom bad og vindfang. Fuktkvotemåling (vekt%) i konstruksjonen ble målt til 8.

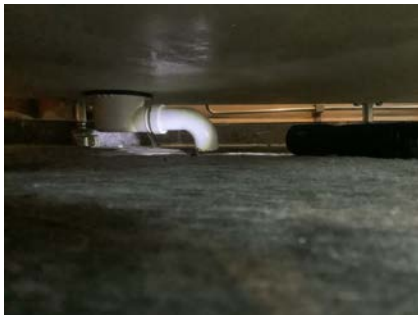
Sluk under kabinett ikke tilgjengelig ved befaring

- Tilgang til sluk må bedres både for inspeksjon og rengjøring.

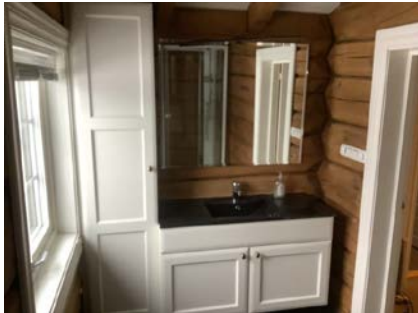
#### TG 1 Sanitærutstyr og innredning

Servantskap med heldekkende servant, høyskap, gulvmontert toalett og dusjkabinett

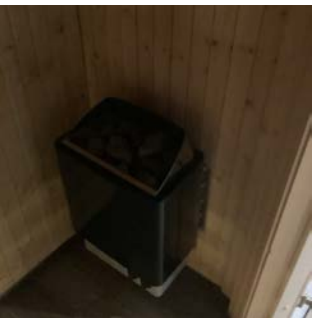
#### TG 1 Teknisk anlegg

Elektrisk badstueovn.

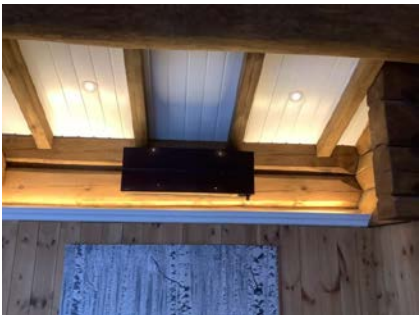
### TG 1 Andre VVS-installasjoner

Luft til luft varmepumpe i stue

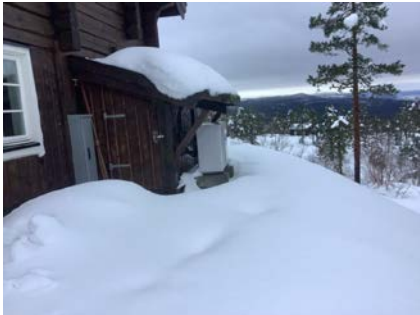
### TG 1 Varmesentral

Luft til vann varmepumpe tilkobler vannbåren gulvvarme.

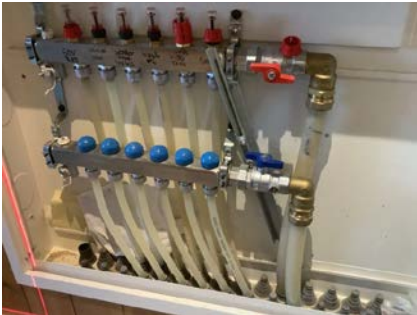
### TG 1 Vannbåren varme

Vannbåren gulvvarme i 1. etasje
