# Tilstandsrapport

Boligbygg med flere boenheter

Birch-Reichenwalds gate 34, 0483  
OSLO

Oppdragsnr.: 22486-1012

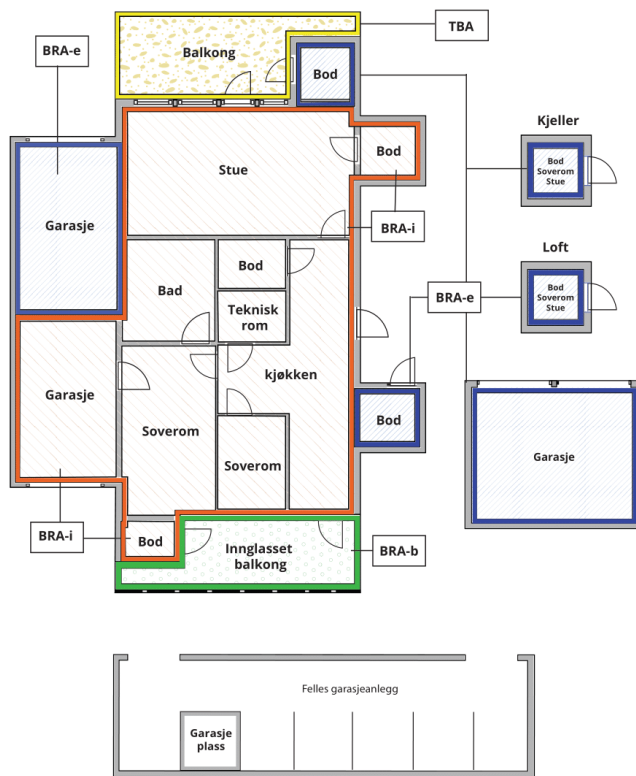
**BRA = BRA-i + BRA-e + BRA-b**

Bruksarealet for bygningen er bruttoarealet minus arealet som opptas av yttervegger.

Carport og/eller garasjeplass i felles garasjeanlegg er ikke måleverdig areal
