# Tilstandsrapport

Boligbygg med flere boenheter

Lørenvangen 10 B, 0585 OSLO

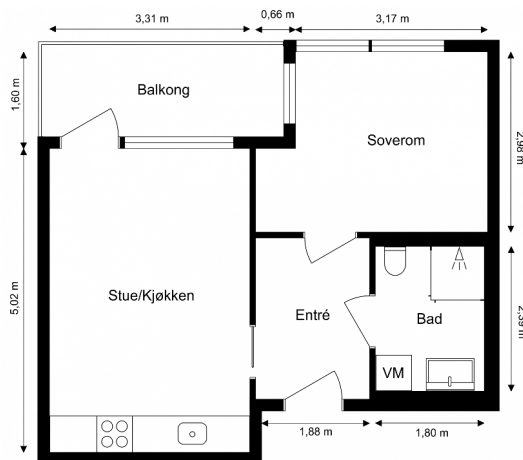
Plantegningen er kun en illustrasjon av etasjen og er ikke i målestokk.
