Miltangen 7, 2050 JESSHEIM

**Innholdsrik enebolig med garasje i attraktivt og barnevennlig område!**

## Innholdsrik enebolig med dobbel garasje og stor terrasse.

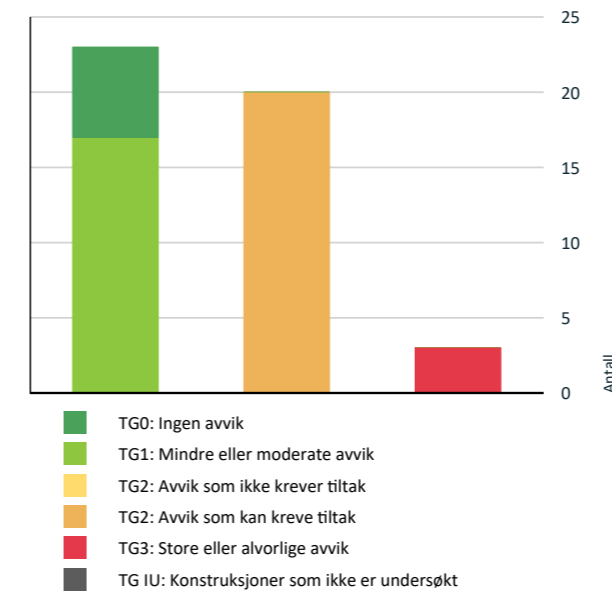
### Fordeling av tilstandsgrader

Vil du vite mer om tilstandsgrader? Se side 4.
