# Tilstandsrapport

Boligbygg med flere boenheter

Refsnesalleen 89B , 1518 MOSS

Befaringsdato: 09.02.2026

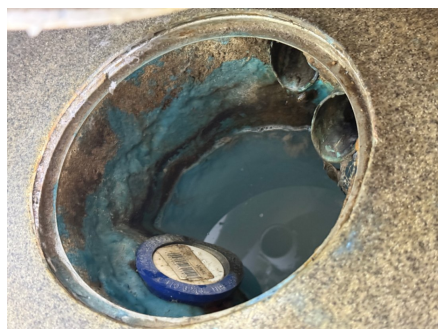
## 1. ETASJE > BAD/VASKEROM

### TG 1 Sanitærutstyr og innredning
