# Tilstandsrapport

Fritidsbolig

Knubbvegen 60, 7203 VINJEØRA

gnr. 174, bnr. 29

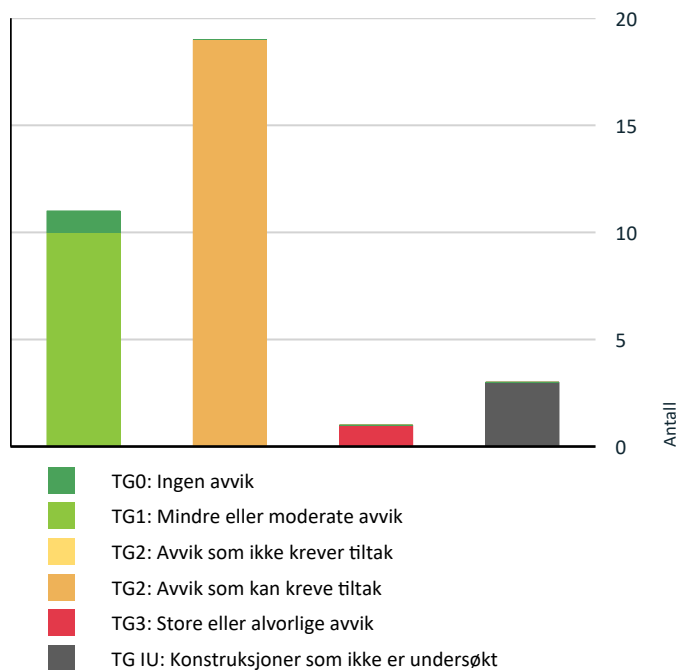
## Fordeling av tilstandsgrader

Vil du vite mer om tilstandsgrader? Se side 4.

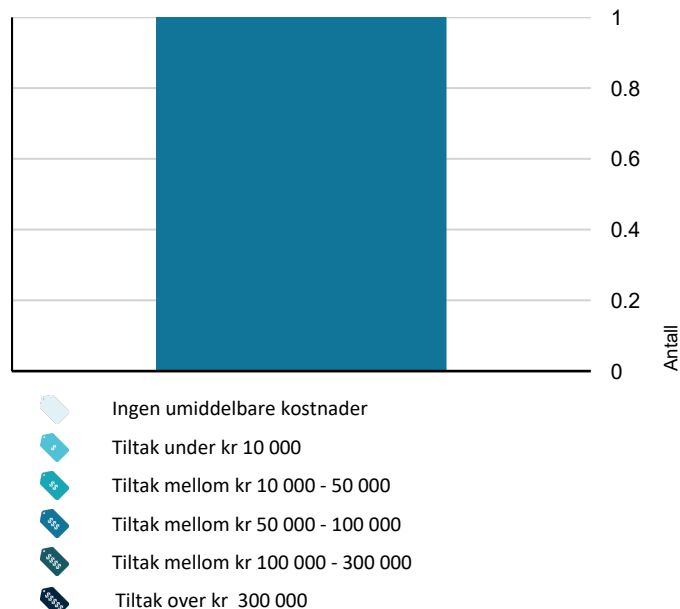
## Anslag på utbedringskostnad

Hva er anslag på utbedringskostnad? Se side 4.

Hva det vil koste å utbedre rom eller bygningsdeler, er et forsiktig anslag basert på nåværende kvalitet, registrert avvik og angitte tiltak i rapporten. Anslaget er gitt på generelt grunnlag og må ikke forveksles med et pristilbud fra en håndverker. Det kan foreligge avvik og tiltak som ikke kommer frem av rapporten. Utbedringskostnad avhenger blant annet av personlige valg av og markedspris på materialer og tjenesteyter.
