Merdø - Sørlandsdyll med nydelig utsikt, sandstrand og sjøbu - Skjermet og solrikt

Det foreligger idèskisser fra arkitekt Bjørn Barexstein som inspirasjon til eventuell endret planløsning ved renovering av eiendommen.

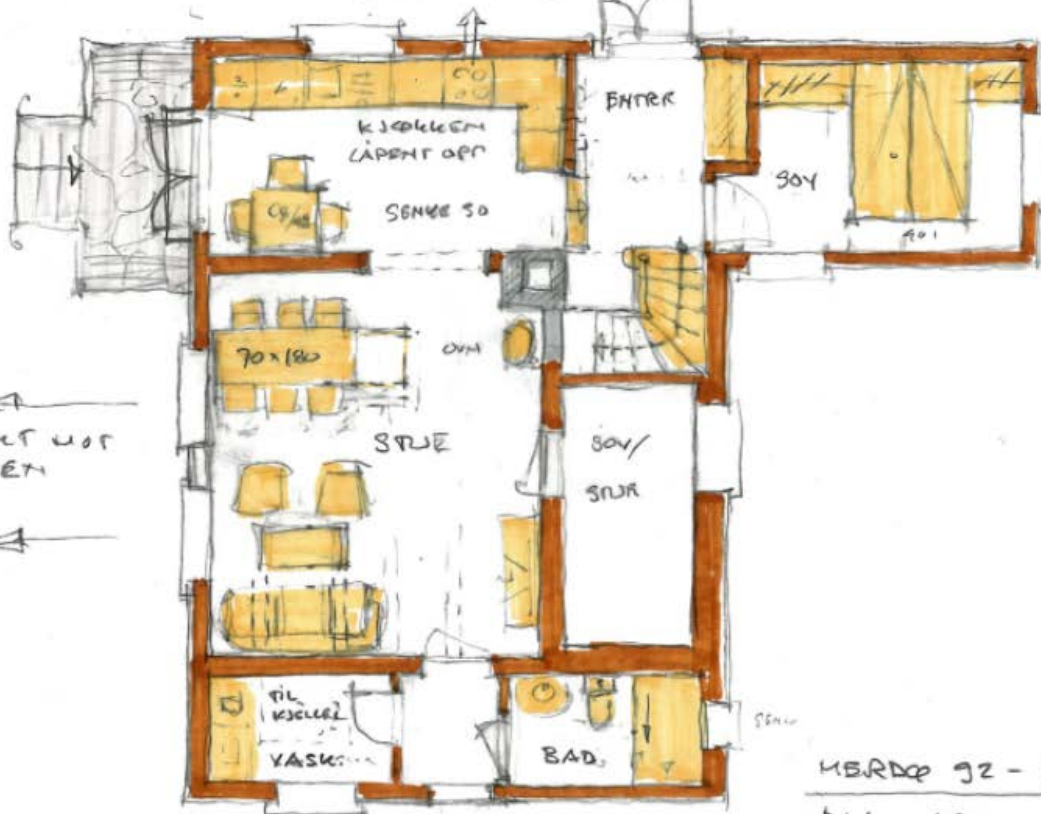
PLAN 1. ETG.
M. 1:50
DATO 28.04.28

HAGE

UTSIKT MOT SJØEN

TIL STRAND & BRYGGE

HERDØ 92 - IDESKISSE

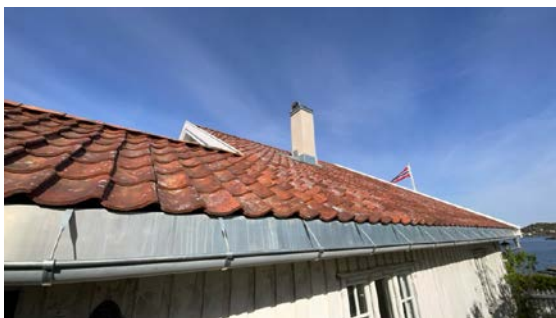
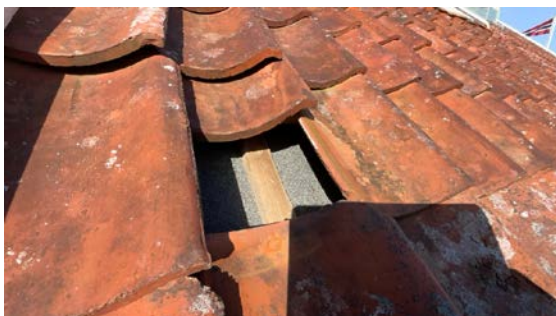
Taket er nylig renovert.

Siden taket (takkonstruksjon, takteking og skorstein) kun er observert fra bakkenivå, er vurderingen begrenset av dette. Det er ikke sikkerhetsmessig forsvarlig å bevege seg ut på taket eller observere fra stige. Selv om det ikke er avdekket skader under befaringen, betyr ikke dette at det ikke foreligger skader som en besiktigelse på taket kan avdekke. Vær oppmerksom på denne risikoen. En undersøkelse av taket kan utføres av en fagperson under tilstrekkelige sikkerhetsforhold.

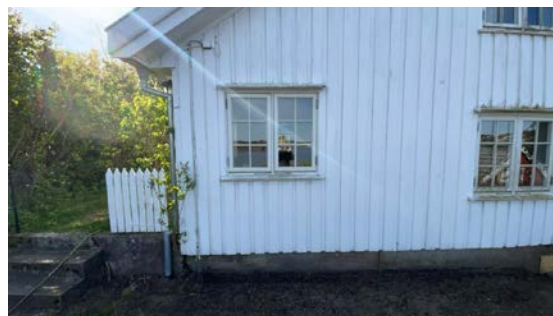
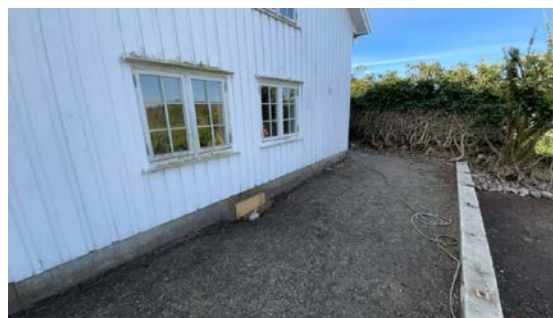
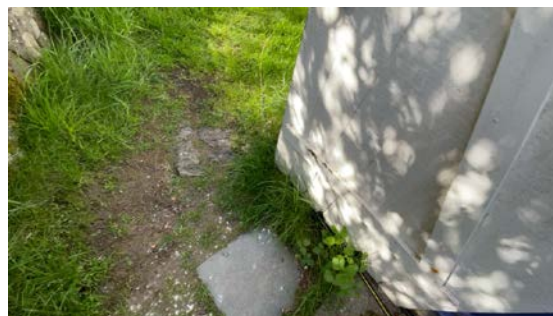
Tømmerkonstruksjon med utvendig stående bordkledning. Eier opplyser om fått utført utbyttinger av enkelte bord med råteskader.

- Det er ingen eller liten lufting i nedre kant av kledning mot grunnmur.
- Det er påvist fuktskader i veggkonstruksjonen.
- Det er påvist spredte råteskader i bordkledningen.

Kledning uten åpen lufting innebærer hyppigere vedlikeholdsbehov da fukt ikke tørker ut på samme måte som med en luftet konstruksjon. Utbytting av enkelte bord eller anlegge ny kledning med lufting og museband må vurderes individuelt.

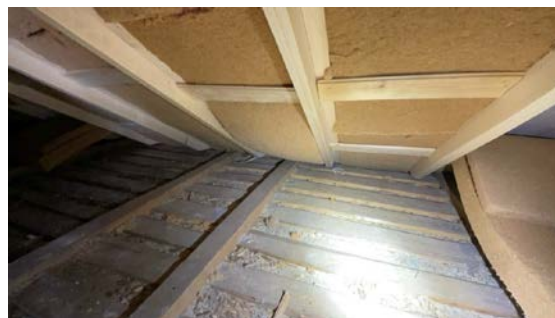
1 TG 2 Takkonstruksjon/Loft

Punktet må sees i sammenheng med Taktekking

- Det bør gjøres lokale tiltak.

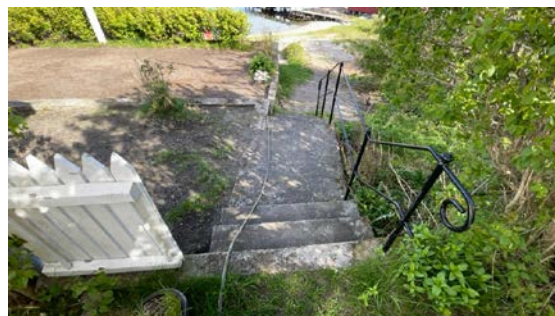
Vurdering av avvik:

- Åpninger i rekkverk er ikke i henhold til krav i dagens forskrifter.
- Betongtrapp har mindre sprekker/skader

- Det er ikke krav om utbedring av åpninger i rekkverk til dagens forskriftskrav.
- Påviste skader må utbedres.

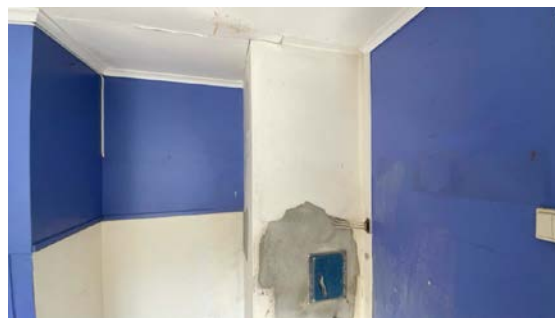
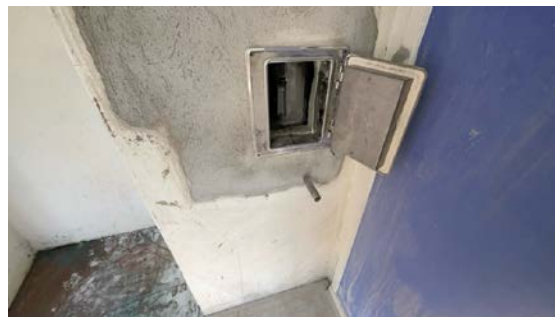
Mursteinspipe med ildsted

Synlig utført piperehabilitering, ildsted er ikke montert og ikke ferdigstilt med murpuss etc.

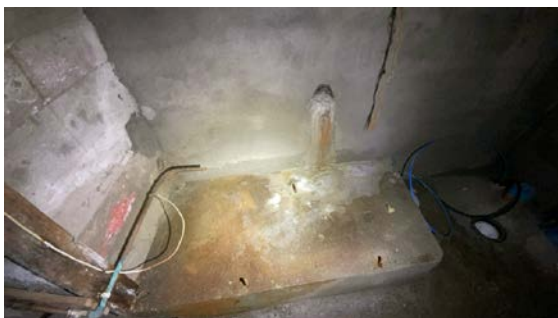
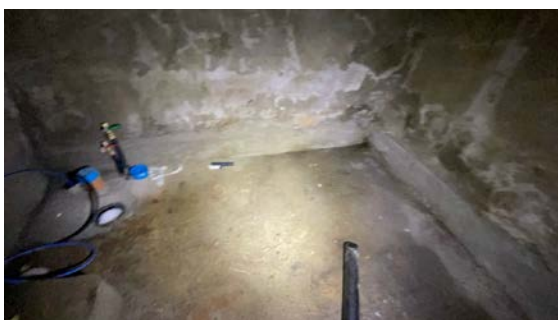
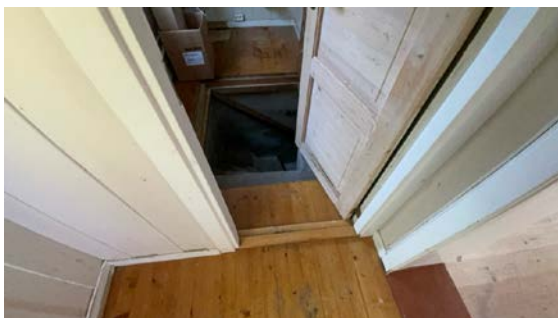
1 TG 3 Kryp Kjeller

Krypkjeller, kjellerrom under trebjelkelag og stubbegulv.

- Det er ikke adkomst til deler av krypkjelleren. Krypkjeller er kun vurdert i tilgjengelige deler. Krypkjeller regnes for å være en risikokonstruksjon som er utsatt for fukt- og råteskader i bunnsvill, trebjelkelaget og andre tilstøtende konstruksjoner, på grunn av fuktighet fra grunnen og kondensering ved temperaturforskjeller. Selv om det ikke er avdekket tegn på skader, betyr ikke dette nødvendigvis at det ikke foreligger skader i eller i forbindelse med krypkjelleren.
- Det er ikke tilfredsstillende ventilering av krypkjelleren.
- Det er påvist synlig vann i krypkjeller eller synlige tegn på innsig av vann i krypkjeller.

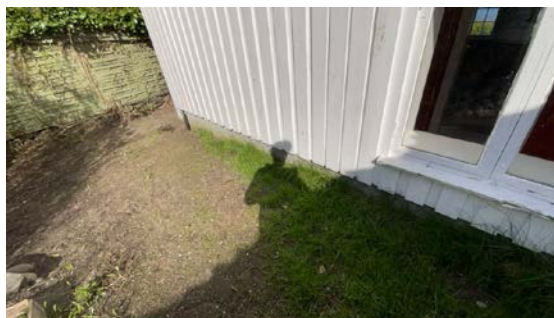
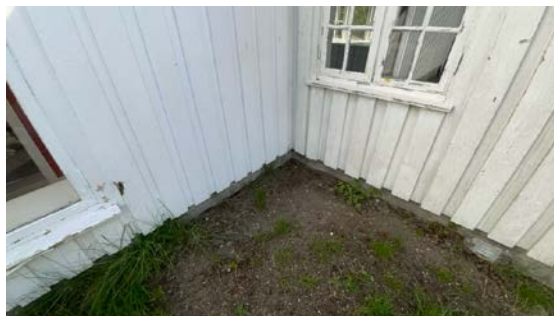
Byggegrunn

- Lokal utbedring må utføres.

Ved drenering anbefales videre undersøkelser av grunnmur med videre drenering, fuksikring.
