Spell-Olaveien 2, 7374 RØROS

**Flott, spennende og innholdsrik eiendom med svært sentral beliggenhet. Utsikt! Egen garasje samt isolert hobbyrom.**

Salgsobjekt: Enebolig  
Eierform: Eiet  
Byggeår: 1943  
BRA-i/BRA Total 185/231 kvm  
Tomtstr.: 256.3 m²  
Soverom: 3  
Antall rom: 5  
Gnr./bnr. Gnr. 160, bnr. 129  
Oppdragsnr.: 1705250011

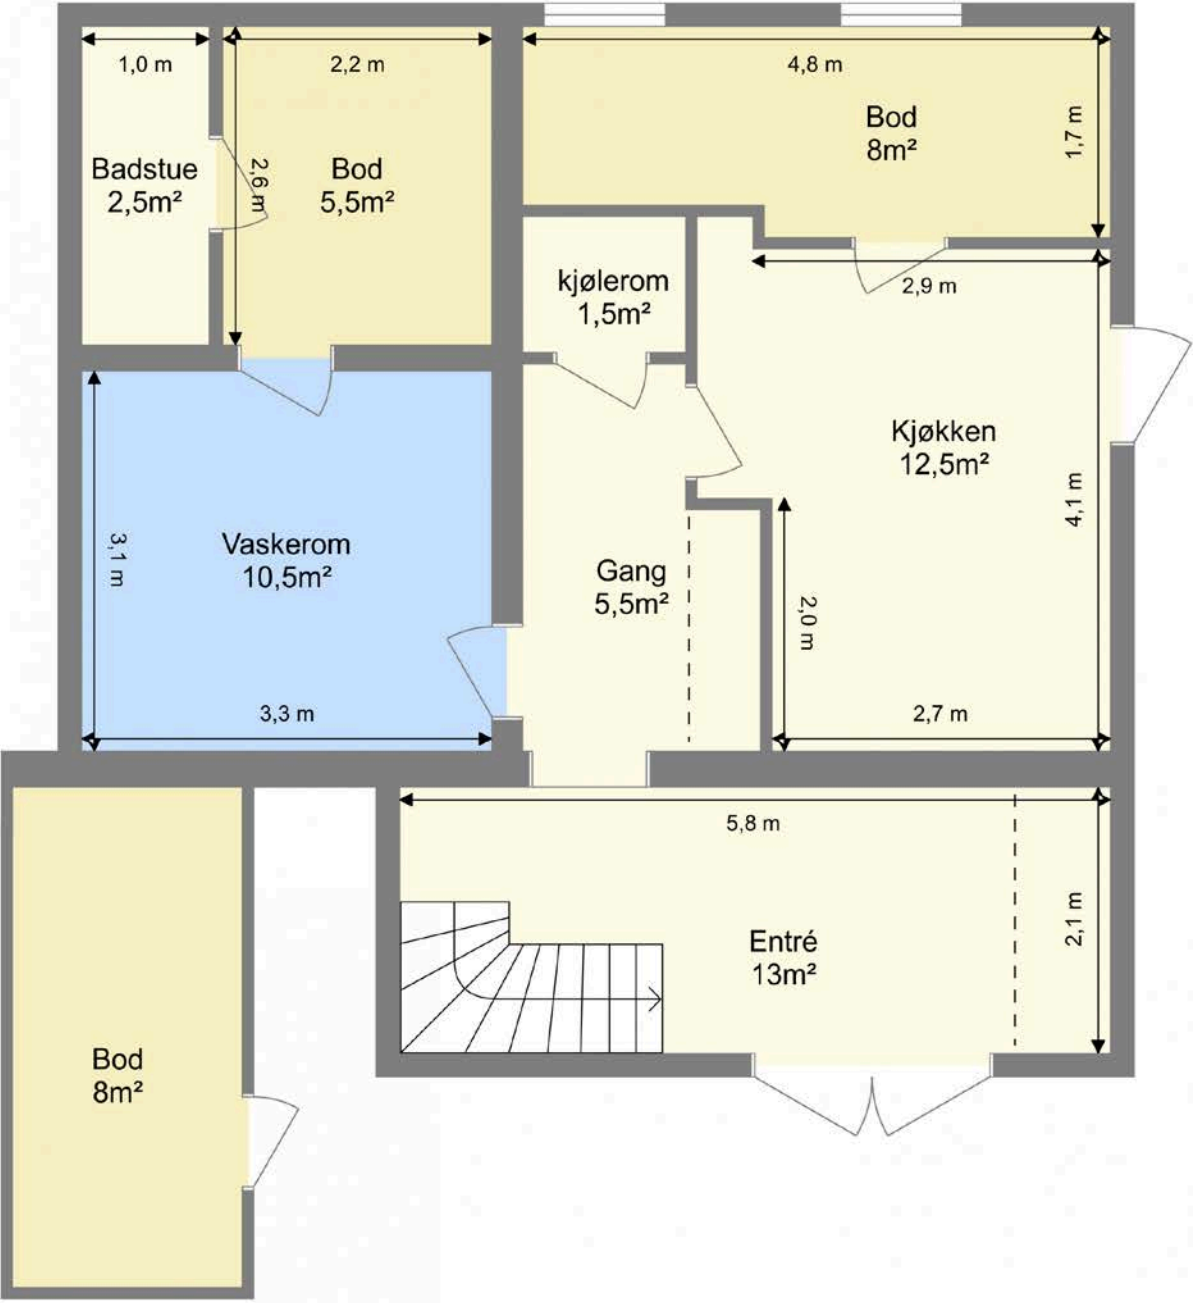
Spell-Olaveien 2  
Sokkel

Sokkelen består av:  
Entrè, gang, grovkjøkken, kjølerom,  
vaskerom, badstu og to boder.

Bruksarealet inkluderer innvendige vegger og er større enn summen av rommenes gulvareal.  
Planskissen er en illustrasjon over rominndelingen, og er ikke i målestokk. Mindre avvik kan forekomme.
