Taietveien 9, 1940 BJØRKELANGEN

**Innholdsrik, velholdt og pen  
enebolig - Naturskjønne og  
barnevennlige omgivelser -  
Dobbelgarasje**

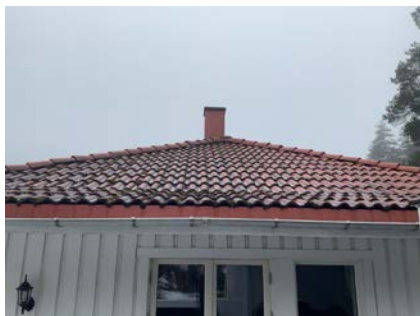
### TG 3 Nedløp og beslag

Takrenner, nedløp og beslag av metall. Fra byggeåret. Det er ikke snøfangere på taket.

Feste til 1 takrennenedløp må utbedres.

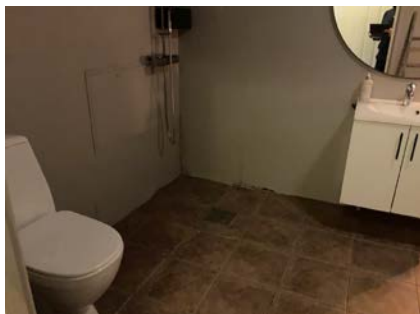
## U. ETASJE > BAD/WC/VASKEROM

Hulltaking er ikke foretatt da det allerede er påvist andre avvik i våtsonen.

Det er fuktskade i vegger på baderommet ved dusj.

Skade må utbedres. Våtrommet må totalrehabiliteres.

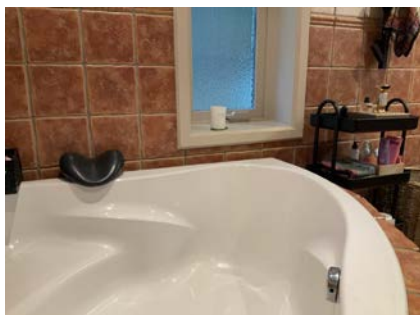
### 1. ETASJE > BAD/WC

- Det bør etableres avrenning inn til sluk for hele våtrommet.
- Det må foretas utbedring av fallforhold.

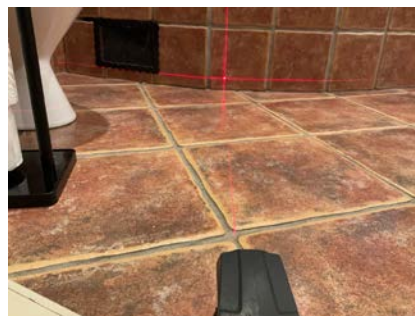
### 1. ETASJE > BAD/WC

- Det må foretas lokale tiltak for å utbedre utettheter på våtrommet.
- Overvåk tilstanden jevnlig. For å få tilstandsgrad 0 eller 1 må slukløsningen skiftes ut og sannsynligvis må også membransjiktet skiftes/utbedres. Det er imidlertid vanskelig å si noe om tidspunktet for når dette er nødvendig.
- Tilgang til sluk må bedres både for inspeksjon og rengjøring.

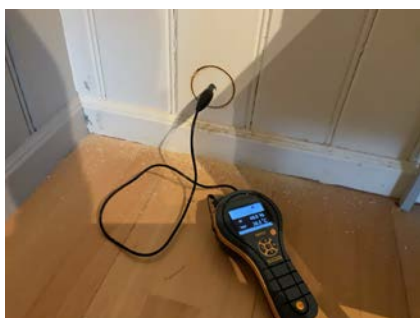
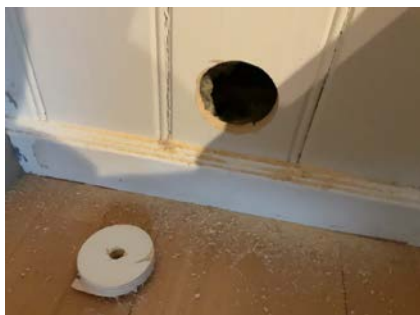
## 1. ETASJE > BAD/WC

### TG 0 Tilliggende konstruksjoner våtrom

Hulltaking er foretatt uten å påvise unormale forhold.  
Hulltaking ble foretatt i vegg fra soverom mot våt sone bad.  
Det ble målt relativ luftfuktighet i vegg og det ble gjort visuell inspeksjon.  
Det ble ved målinger og visuell inspeksjon ikke påvist tegn på fuktskader.

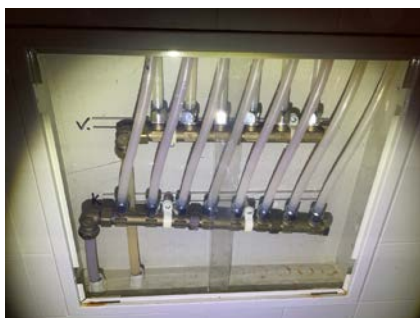
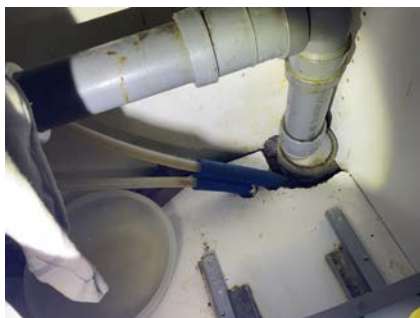
- Det er påvist at eventuelt lekkasjevann fra rør i rør system ikke ledes til sluk eller annen kompensere løsning.
- Mer enn halvparten av forventet brukstid er passert på innvendige vannledninger.
- Det mangler tettemuffer i enden av varerør på rør-i-rør-system.

Rørskapet mangler drenering for å synliggjøre eventuell lekkasje på anlegget.

- Det bør foretas tiltak på anlegget som sikrer bedre løsning på eventuelt lekkasjevann fra rør i rør system.
- Det er ikke behov for utbedringstiltak siden anlegget fungerer i dag, men ut ifra alder kan skader plutselig oppstå på eldre anlegg.

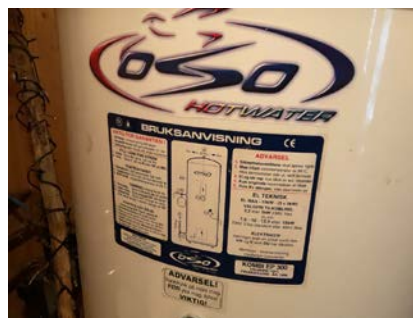
Gulvet mangler fall til sluk og det er ingen oppkant med lekkasjesikring mot vegger eller mot dør (Ved eventuell lekkasje på anlegget er det fare for vannskader i boligen).

- Det bør etableres tilfredsstillende el-tilkobling etter gjeldende forskrift.
  - Det bør etableres tilfredsstillende avrenning eller lekkasjesikring ved varmtvannstank.
  - Det er ikke behov for utbedringstiltak siden tanken fungerer i dag, men ut ifra alder kan skader plutselig oppstå på eldre tanker.
- Teknisk rom må lekkasjesikres med oppkanter med membran og det må lages fall til sluk.

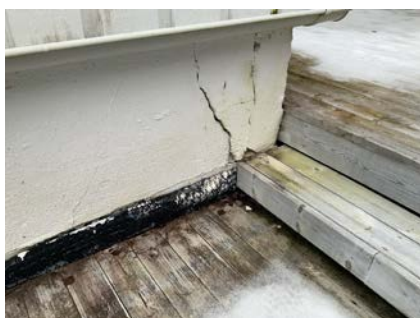
### TG 1 Fuktsikring og drenering

- Grunnmuren har sprekkdannelser.
  - Det er registrert setningsskader/store riss/sprekker.
- Det er setningsskade på grunnmur i garasjen.

- Påviste skader må utbedres.

Ytterligere undersøkelser anbefales for å fastsette omfanget av skadene.
