**Salgsobjekt:** Enebolig  
**Eierform:** Eiet  
**Byggeår:** 1989  
**BRA-i/BRA Total** 265/346 kvm  
**Tomtstr.:** 1462.8 kvm  
**Soverom:** 4  
**Gnr./bnr.** Gnr. 17, bnr. 13  
**Oppdragsnr.:** 1204260007

Velkommen til Lillestrømveien 1269! En stor og innholdsrik enebolig med hybelleilighet i underetasjen. Beliggenheten er landlig, og nærmeste busstopp ligger rett ved boligen. Videre kan eiendommen skilte med en stor dobbelgarasje, stor biloppstillingsplass, flotte uteplasser med terrasser og gapahuk, samt et koselig anneks på ca. 32 kvm. Hele eiendommen er inngjerdet.

# Tilstandsrapport

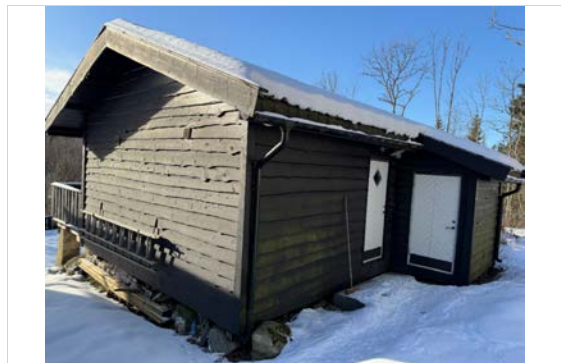
### Anneks

Anneks er innredet med kjøkken, stue og ett bad.

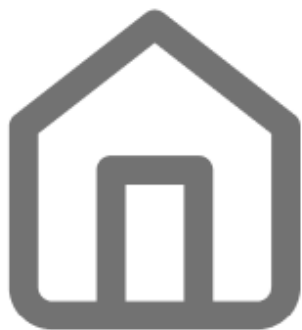
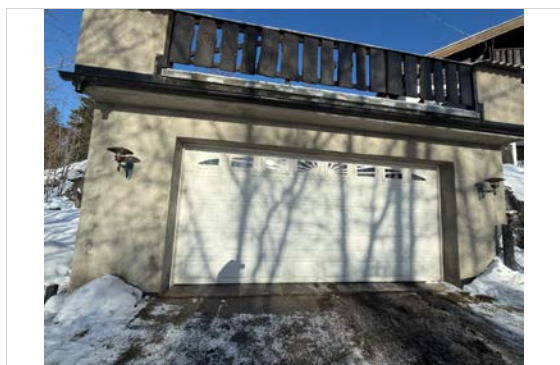
## Garasje

Garasje utført med støpt dekke, terrasse over garasje del, garasjeport, lys og strøm.
