Movegen 46, 3946 PORSGRUNN

Frittliggende enebolig med garasje, romslig tomt og sentral beliggenhet.

Enebolig m/garasje
 Movegen 46
 3946 Eidanger

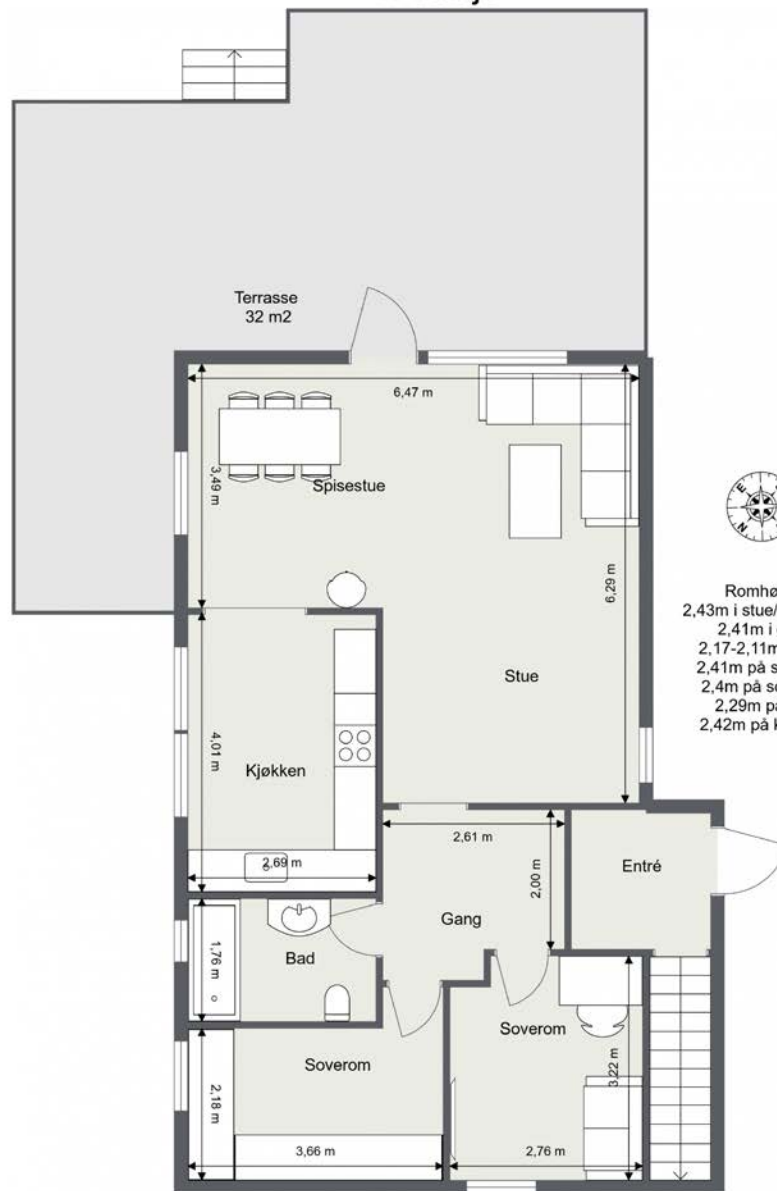
Movegen 46 1. etasje

Romhøyde:
2,43m i stue/spisestue.
2,41m i gang.
2,17-2,11m i entré.
2,41m på soverom.
2,4m på soverom.
2,29m på bad.
2,42m på kjøkken.

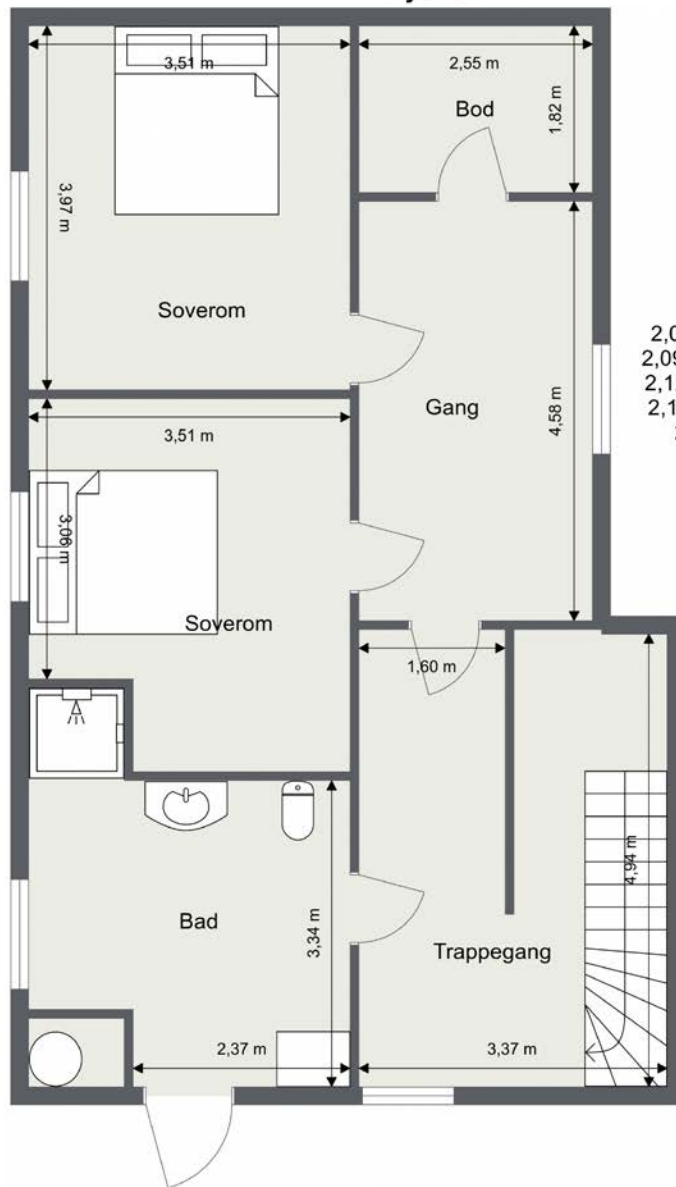
Movegen 46 Kjeller

Romhøyde:
2,07m på soverom.
2,09m i bod og gang.
2,12m på gjesterom.
2,11m i trappegang.
2,09m på bad.

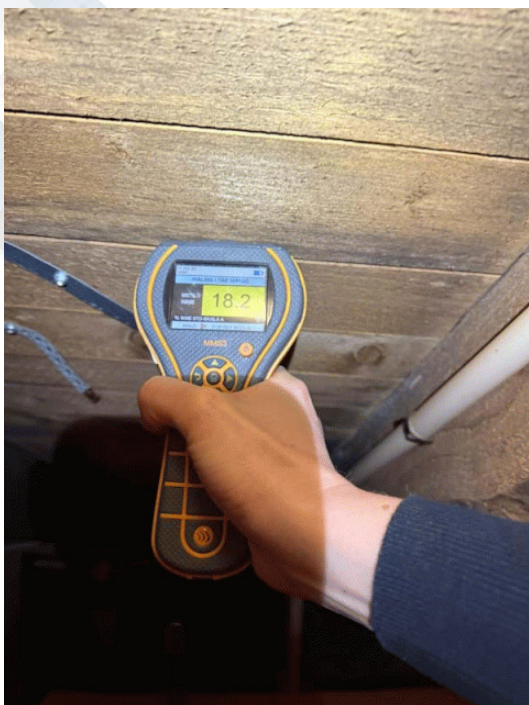
TG2 vurderes grunnet deler av konstruksjon med fuktverdier i øvre sjiktet av hva som er akseptable verdier.

- Tak: TG2 skyldes deler av konstruksjonen med fuktverdier i øvre sjiktet av hva som er akseptabelt.
- Yttertak: TG2 skyldes noe begroing på takstein og manglende snøfangere.

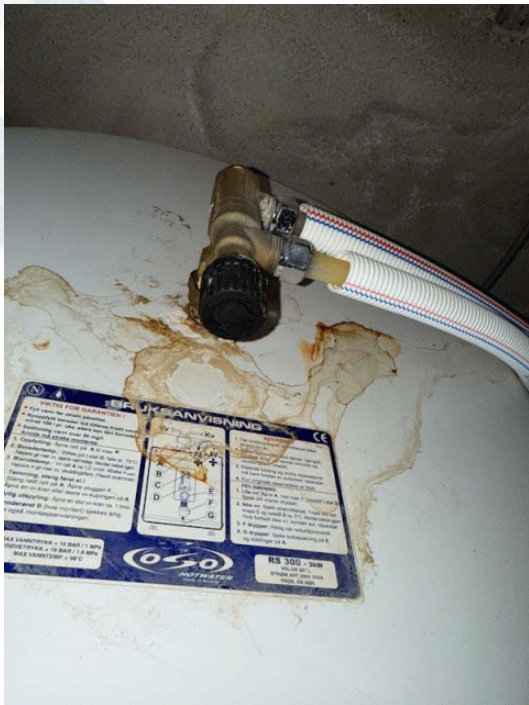
TG2 vurderes da varmtvannsberederen har passert forventet levetid, mangler lekkasjesikring og noe korrosjon og fuktskjolder ved koblingspunktet.

Merknader: Forventet levetid på varmtvannsbereder er 20 år.

- WC og fordelerskap: TG2 skyldes manglende dokumentasjon for sistene på badet i 1. etasje og utilstrekkelig lekkasjesikring for fordelerskap.
- Varmtvannsbereder: TG2 vurderes da berederen har passert forventet levetid, mangler lekkasjesikring, og det er observert korrosjon og fuktskjolder ved koblingspunktet.
